# **REGISTRO FOTOGRÁFICO** **PROGRAMA DE MANTENIMIENTO DE EDIFICIOS ESCOLARES PÚBLICOS**

SITUACIÓN DEFICIENCIAS DETERMINADAS

PREVIO ☒

| NOMBRE DEL ESTABLECIMIENTO: | ESCUELA OFICIAL RURAL MIXTA | DIRECCIÓN DEL ESTABLECIMIENTO: | CASERIO VILLA NUEVA |

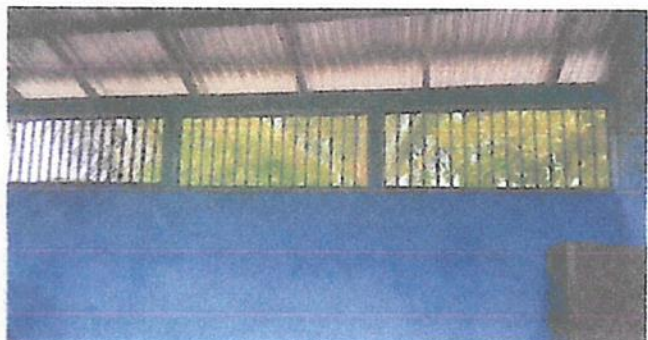
Foto 1: Sustrucción de ventana de madera por metal más vidrio

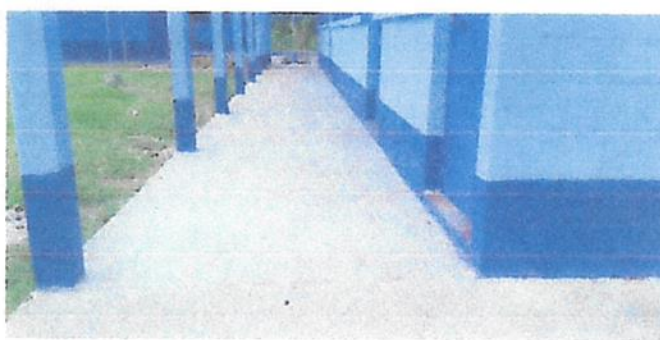
Foto 2: Sustrucción de piso de torta de concreto

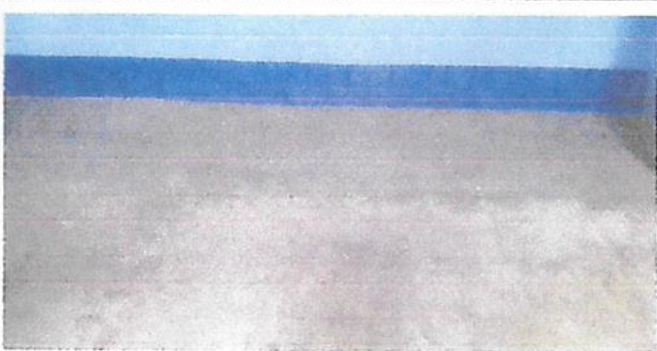
Foto 3: Sustrucción de piso de cemento líquido

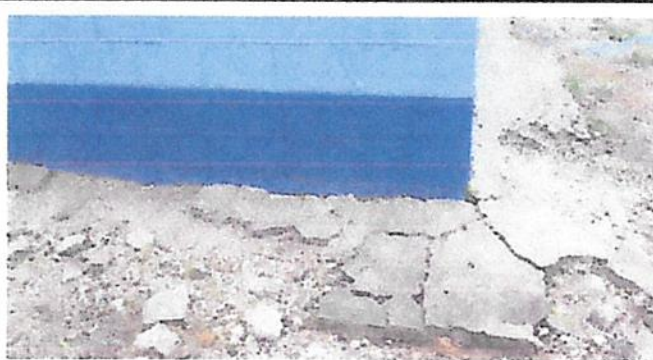
Foto 4: Reparación de banquetas de concreto

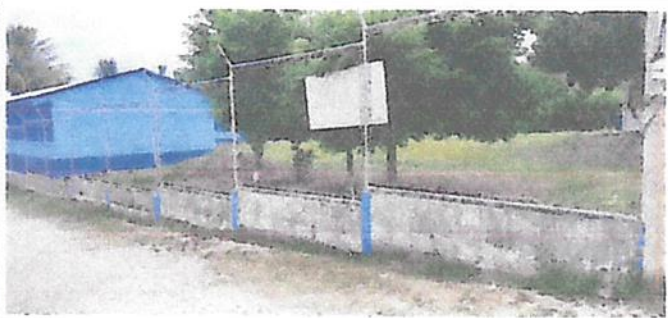
Foto 5: Pintura en muros interiores y exteriores muralla

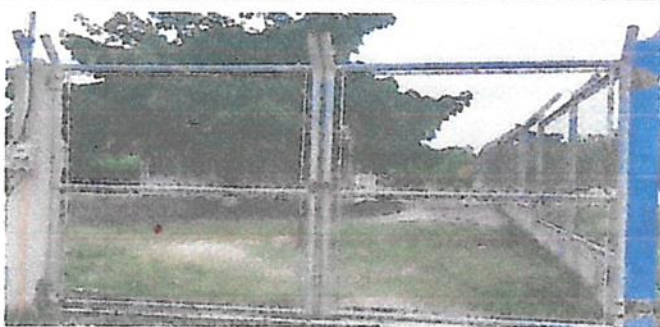
Foto 6: Mantenimiento portones de metal
