| NOMBRE DEL ESTABLECIMIENTO: | INSTITUTO DE EDUCACION BASICA DE TELESECUNDARIA PEM. PABLO RAFAEL PEÑA RAMIREZ | DIRECCIÓN DEL ESTABLECIMIENTO: | Aldea Purusila |
| CÓDIGO DEL ESTABLECIMIENTO: | 17-07-0009-45 | FECHA: | 6/09/2024 |

SITUACIÓN DEFICIENCIAS DETERMINADAS      PREVIO ☐      DURANTE ☐      POSTERIOR ☒

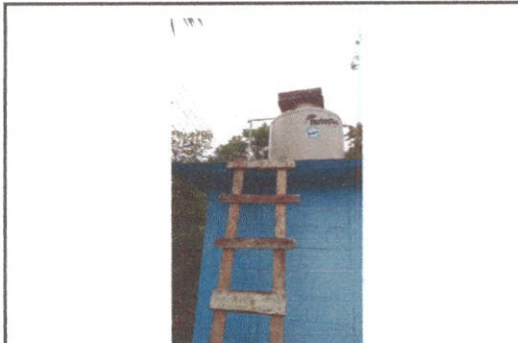
Foto13:Sustitución de depósito de agua 1100 lt

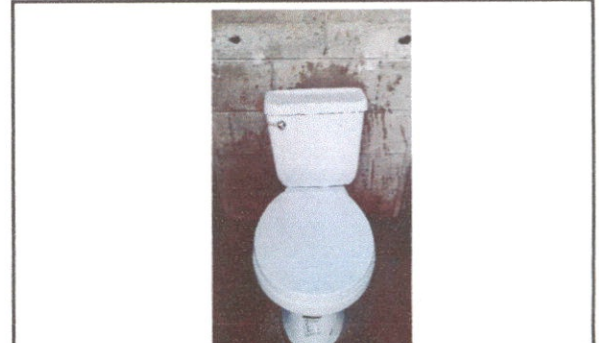
Foto 14: Sustitución inodoro

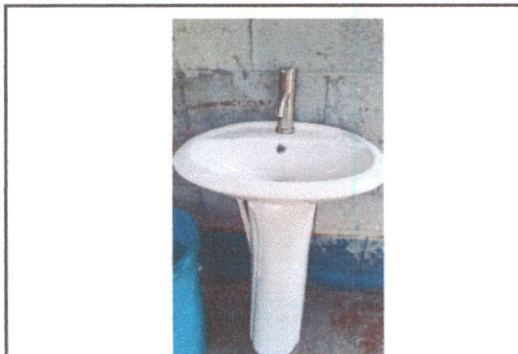
Foto 15: Sustitución lavamanos

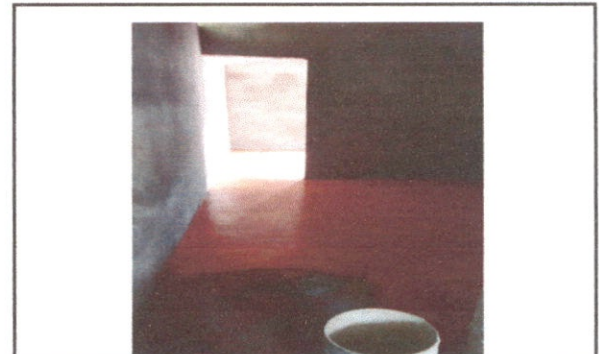
Foto 16: Sustitucion de piso de torta de concreto.

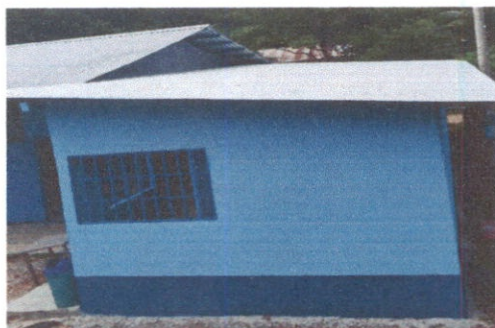
Foto1: Sustitución de lamina, por lamina troquelada aluzinc calibre 26 en cocina

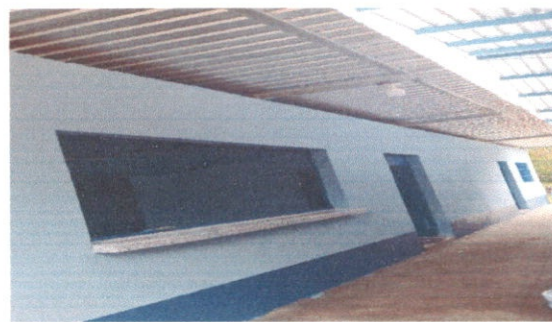
Foto 2:Sustitución de estructura de soporte de madera por metal

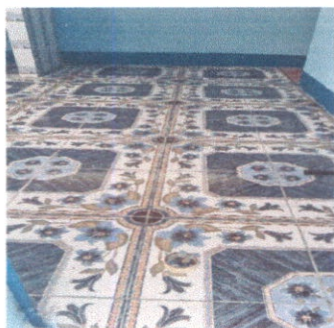
Foto 3:Sustitución de piso cerámico

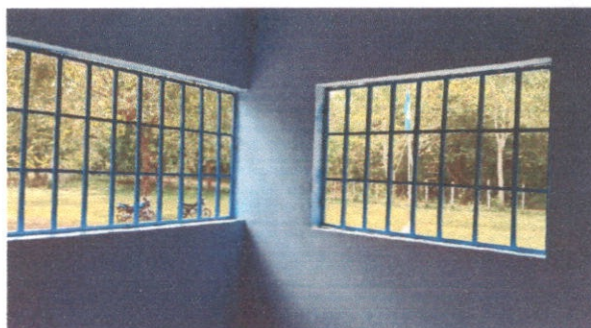
Foto 4: Sustitución de balcones de metal

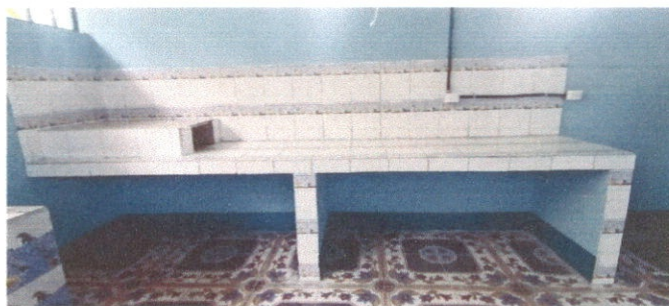
Foto 6: Mantenimiento a estufa rural

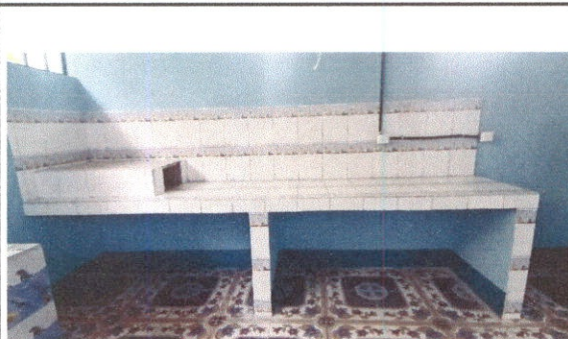
Foto 7: Instalación de azulejo en estufa rural

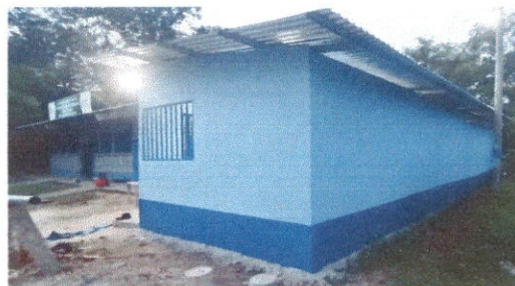
Foto 8: Repello en muro y pared

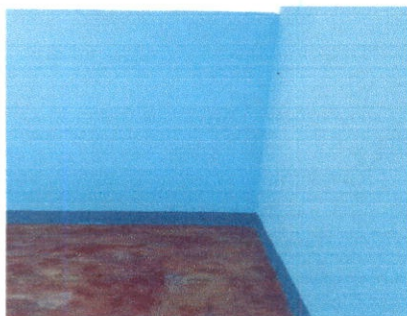
Foto 9: Pintura en muros exteriores e interiores

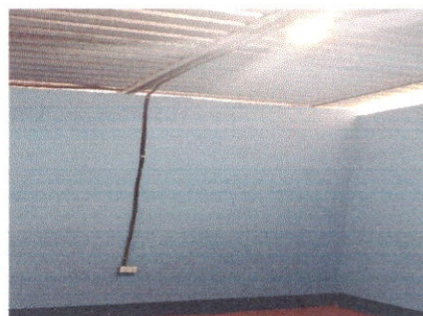
Foto 10: Instalación de unidades de luz y fuerza (incluye interruptor, plafonera, foco, tomacorriente, ducto y cable eléctrico)

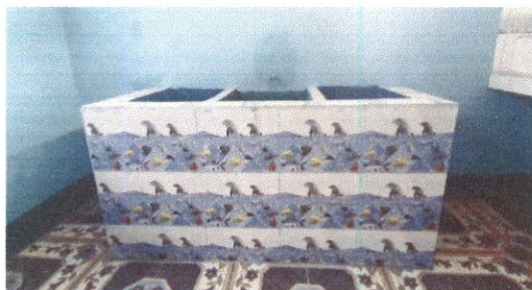
Foto 11: Sustitución de pila de cemento de dos lavadero

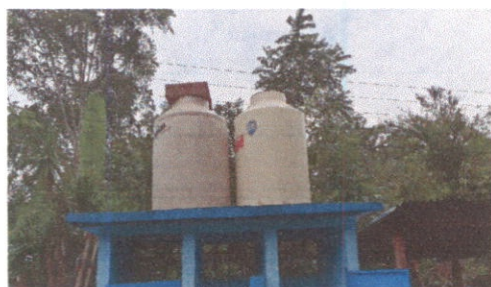
Foto13:Sustitución de depósito de agua 1100 lt

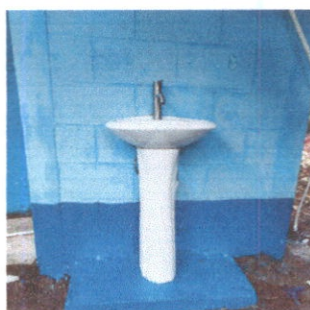
Foto 15: Sustitución lavamanos

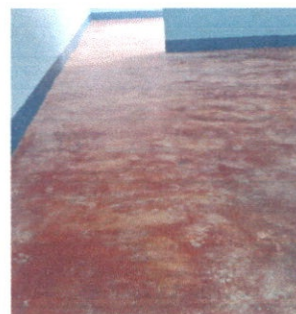
Foto 16: Sustitucion de piso de torta de concreto.
