SITUACIÓN DEFICIENCIAS DETERMINADAS

| DEPARTAMENTO: | PETÉN | MUNICIPIO: | DOLORES |
| NOMBRE DEL ESTABLECIMIENTO: | ESCUELA OFICIAL RURAL MIXTA | DIRECCIÓN DEL ESTABLECIMIENTO: | BARRIO SAN RAMÓN |
| CÓDIGO DEL ESTABLECIMIENTO: | 17-08-0032-43 | FECHA: | 27/05/2025 |

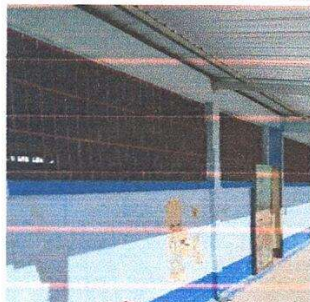
Foto 1: Sustitución de balcones de metal

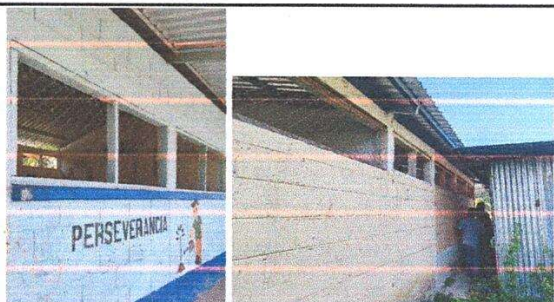
Foto 5: Sustitución de ventanas de madera por metal

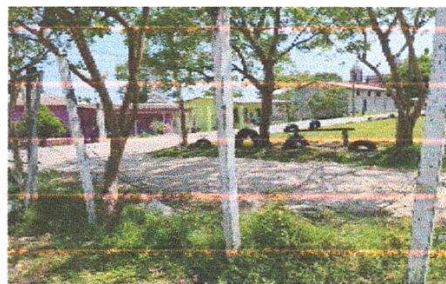
Foto 6: Reparación de tubo hg y malla galvanizada

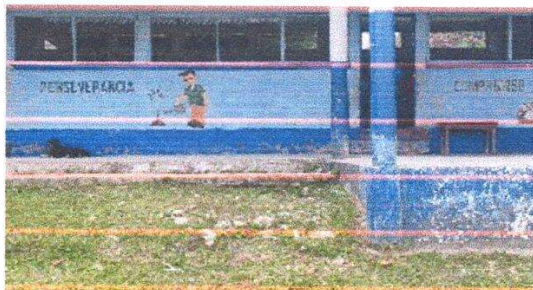
Foto 7: Pintura en muros exteriores

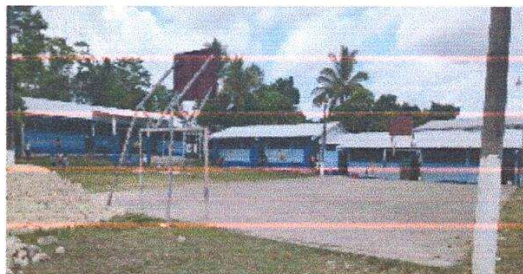
Foto 8: Pintura en muros exteriores

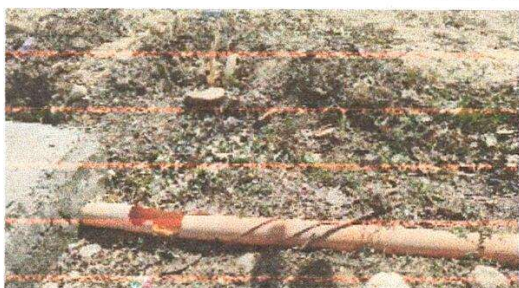
Foto 9: Sustitución de tubería PVC línea principal aguas negras (3 pulg o 4 pulg)
