SITUACIÓN DEFICIENCIAS DETERMINADAS

| NOMBRE DEL ESTABLECIMIENTO: | ESCUELA OFICIAL RURAL MIXTA | DIRECCIÓN DEL ESTABLECIMIENTO: | BARRIO EL CRUCE |
| CÓDIGO DEL ESTABLECIMIENTO: | 17-08-0033-43 | FECHA: | 2/06/2025 |

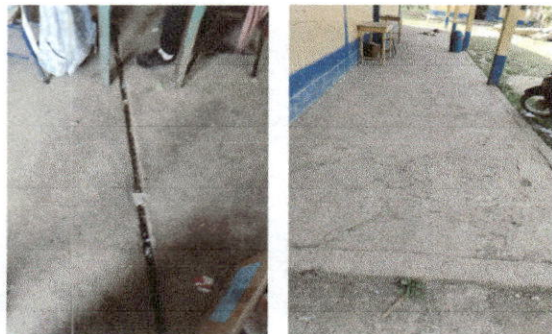
Foto1: 6.5 SUSTITUCIÓN DE PISO DE TORTA DE CONCRETO

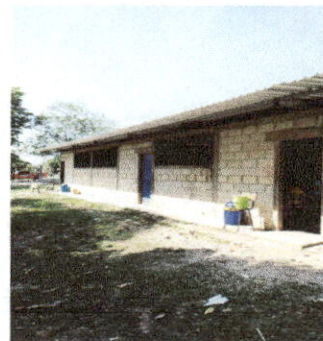
Foto 2: 9.2 PINTURA EN MUROS EXTERIORES E INTERIORES

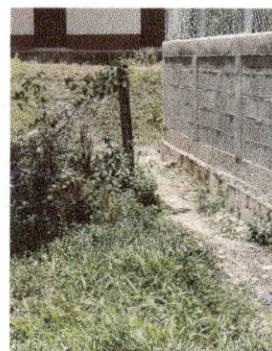
FOTO 4: 19.5 FABRICACION E INSTALACIÓN DE PORTON DE METAL DE INGRESO

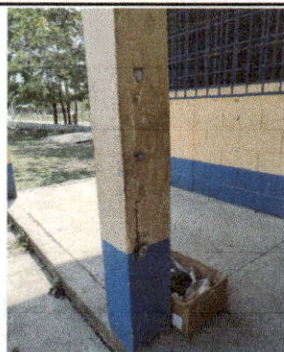
Foto 5: 22.3 APLICACIÓN DE REPELLO DE MURO DE CONTENCIÓN

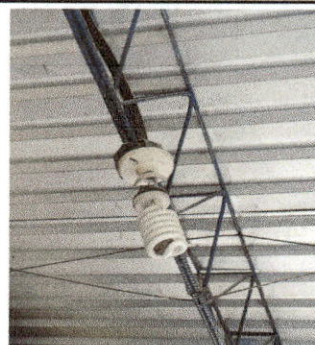
Foto 6: SUSTITUCIÓN DE FOCOS AHORRADORES

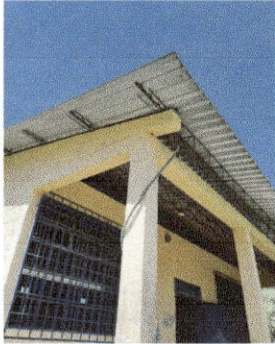
Foto 7: 17.11 REPARACIÓN DE CABLEADO ELÉCTRICO
