SITUACIÓN DEFICIENCIAS DETERMINADAS      PREVIO ☒      DURANTE ☐      POSTERIOR ☐

| NOMBRE DEL ESTABLECIMIENTO: | ESCUELA OFICIAL RURAL MIXTA | DIRECCIÓN DEL ESTABLECIMIENTO: | CASERIO MOPAN II |
| CÓDIGO DEL ESTABLECIMIENTO: | 17-08-0461-43 | FECHA: | 18/09/2025 |

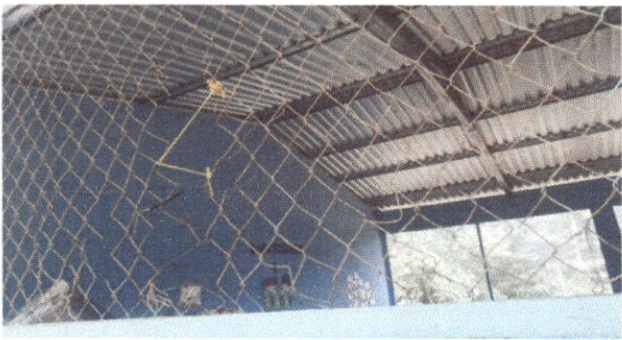
Foto 1: Fabricacion e instalacion de ventanas - balcon de metal

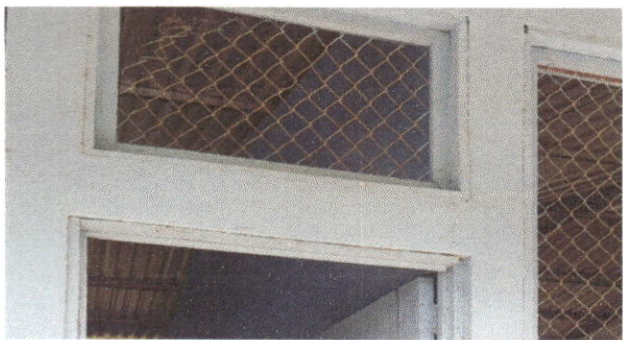
Foto 2: Fabricacion e instalacion de ventanas - balcon de metal

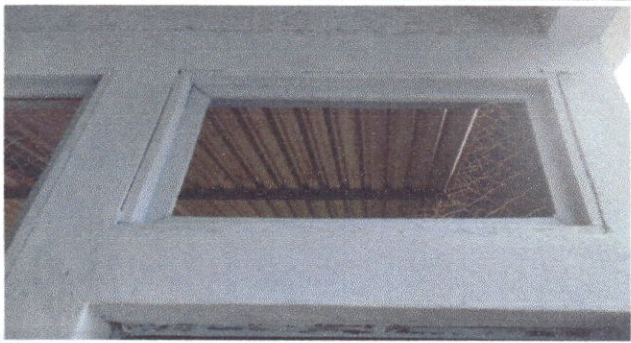
Foto 3: Fabricacion e instalacion de ventanas - balcon de metal

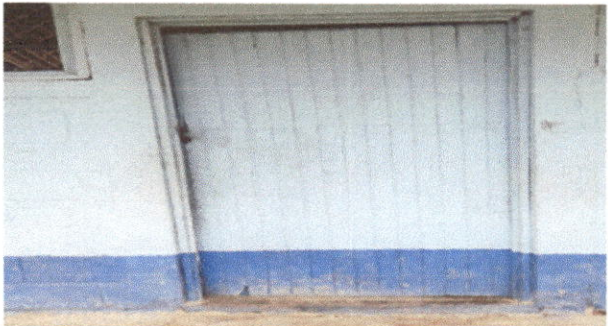
Foto 4: Fabricacion e instalacion puerta de metal en modulo

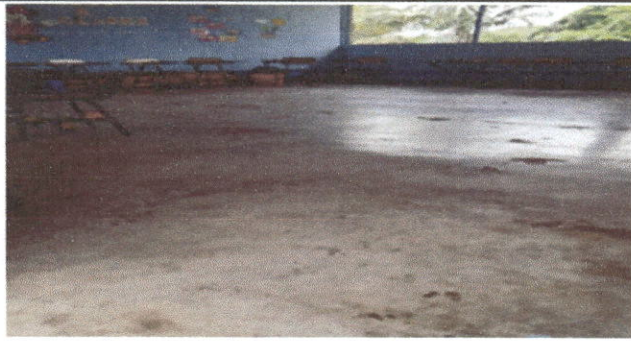
Foto 5: Sustitucion de piso de cemento liquido

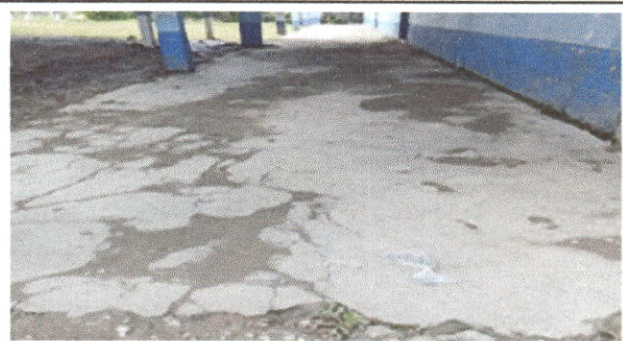
Foto 6: Sustitucion de piso de torta de concreto
