# REGISTRO FOTOGRÁFICO PROGRAMA DE MANTENIMIENTO DE EDIFICIOS ESCOLARES PÚBLICOS

| DEPARTAMENTO: | Petén | MUNICIPIO: | Dolores |
| NOMBRE DEL ESTABLECIMIENTO: | Escuela Oficial Rural Mixta | DIRECCIÓN DEL ESTABLECIMIENTO: | Caserío El Bombillo |
| CÓDIGO DEL ESTABLECIMIENTO: | 17-08-0517-43 | FECHA: | 30/10/2025 |

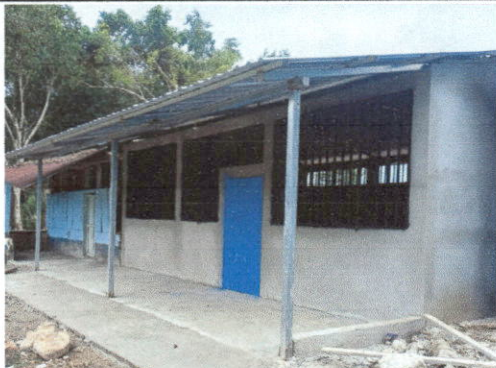
Foto 1: Sustitución de lámina, por lámina troquelada aluzinc calibre 26 y Sustitución de estructura de soporte de madera, por metal

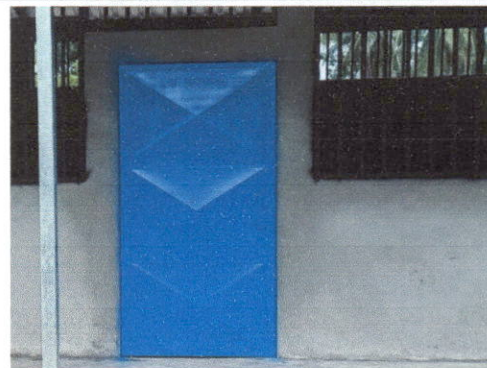
Foto 2: Sustitución de puerta.

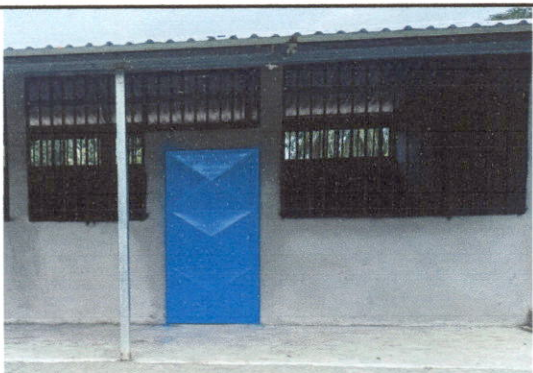
Foto 3: Sustitución de balcones de metal

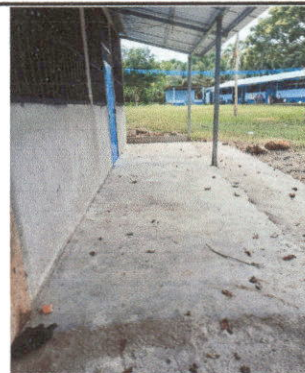
Foto 4: Reparación de piso de torta de concreto

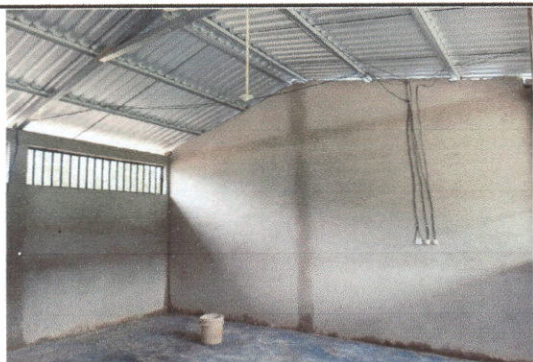
Foto 5: Reparación de sistema eléctrico.

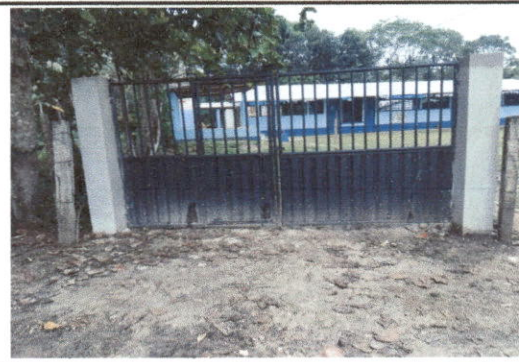
Foto 6: Fabricación e instalación de portón de metal de ingreso

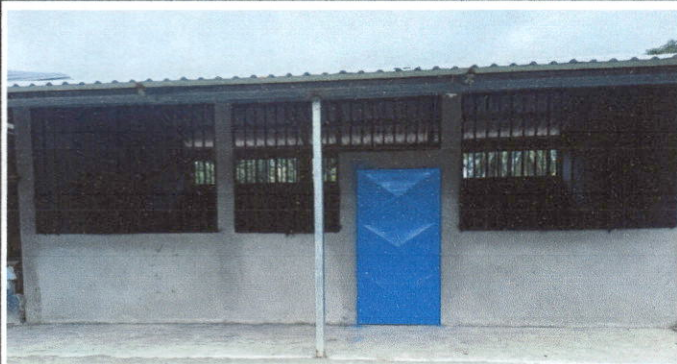
Foto 7: Reparación de muro de contención y repello.
