# REGISTRO FOTOGRÁFICO PROGRAMA DE MANTENIMIENTO DE EDIFICIOS ESCOLARES PÚBLICOS

SITUACIÓN DEFICIENCIAS DETERMINADAS: PREVIO ☒ DURANTE ☐ POSTERIOR ☐

| NOMBRE DEL ESTABLECIMIENTO: | ESCUELA OFICIAL RURAL MIXTA | DIRECCIÓN DEL ESTABLECIMIENTO: | CASERÍO LA TARIMA |
| CÓDIGO DEL ESTABLECIMIENTO: | 17-08-2176-43 | FECHA: | 12/09/2025 |

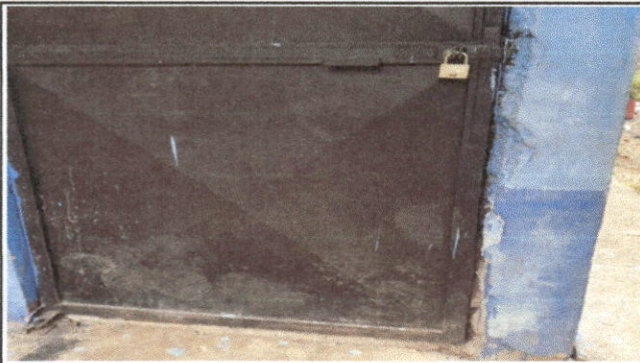
Foto 1: Mantenimiento a estructura puerta (lijado, cepillado, aplicación de pintura) en aulas y bodega

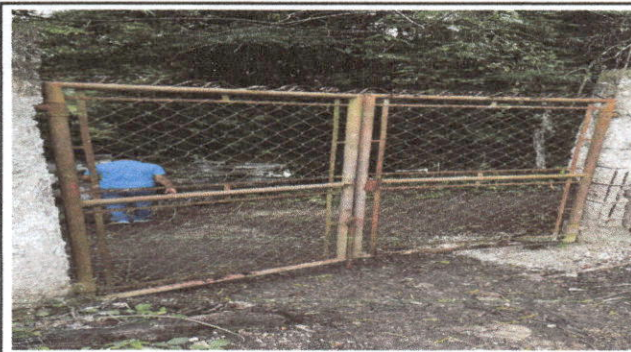
Foto 2: Fabricacion e instalacion de porton de metal

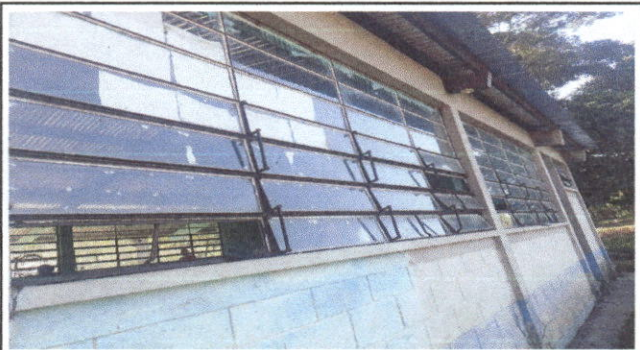
Foto 3 Sustitución de balcones de metal

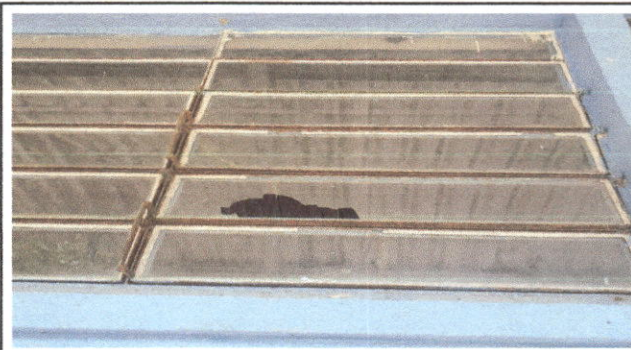
Foto 4: fabricacion e instalación de ventana de vidrio de pvc

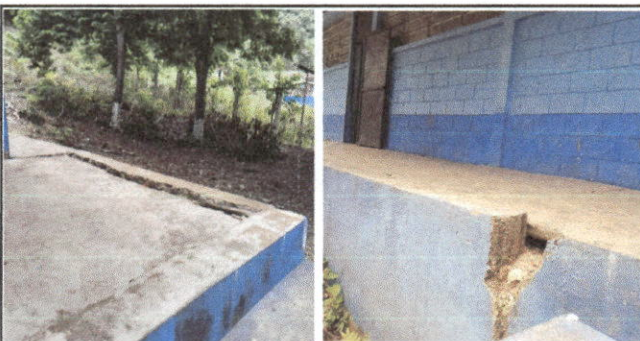
Foto 5: Reparación de banquetas de concreto

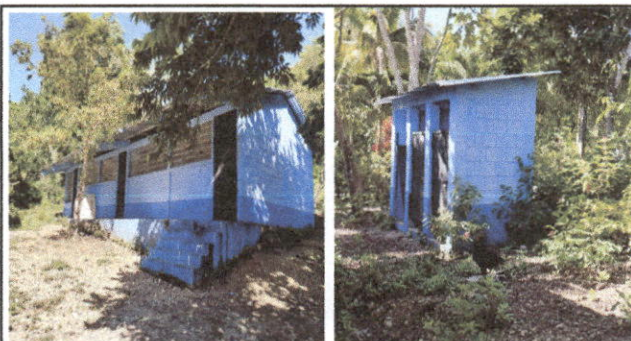
foto 6: Pintura en muros exteriores e interiores

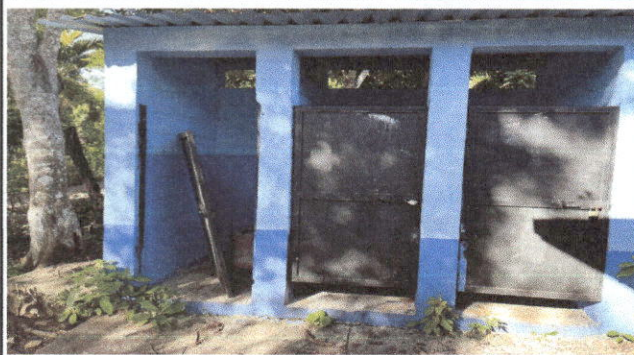
Foto 7: Mantenimiento a estructura puerta (lijado, cepillado, aplicación de pintura) en los baños

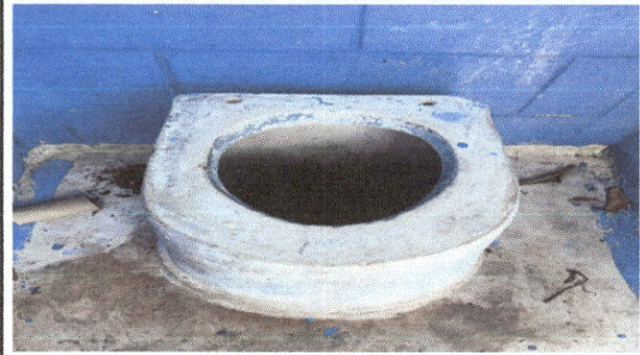
Foto 8: Sustitución de tapadera de inodoros

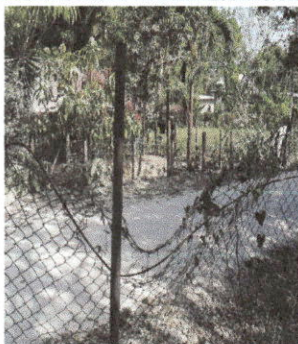
Foto 9: Mejoramiento y reparación de tubo hg y malla galvanizada
