REGISTRO FOTOGRÁFICO  
PROGRAMA DE MANTENIMIENTO DE EDIFICIOS ESCOLARES PÚBLICOS

SITUACIÓN DEFICIENCIAS DETERMINADAS      PREVIO ☒      DURANTE ☐      POSTERIOR ☐

| NOMBRE DEL ESTABLECIMIENTO: | EODP BARRIO EBEN-EZER | DIRECCIÓN DEL ESTABLECIMIENTO: | CASERIO SABANETAS |
| CÓDIGO DEL ESTABLECIMIENTO: | 17-08-3508-42 | FECHA: | 27/05/2025 |

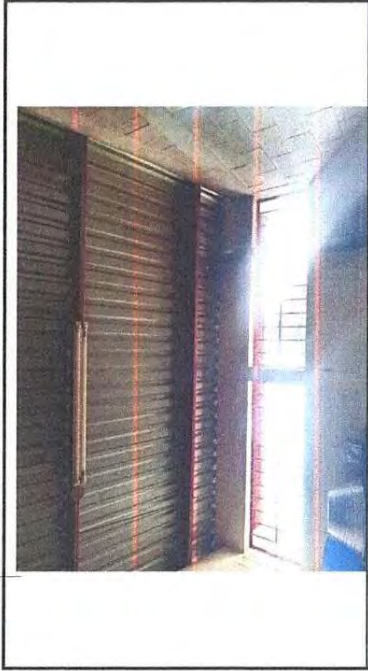
Foto 1: Sustitución de lámina, por lámina troquelada aluzinc calibre 26

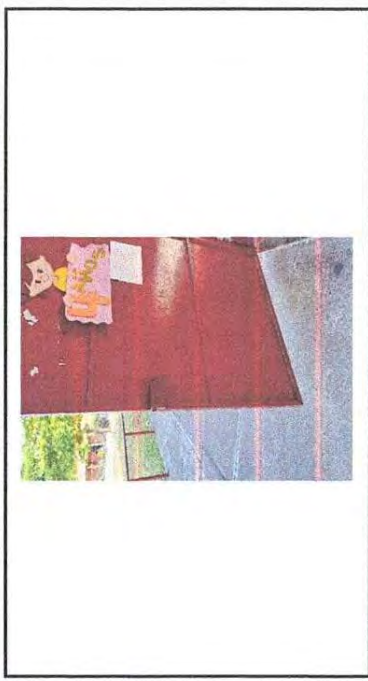
Foto 2: Sustitución de chapa

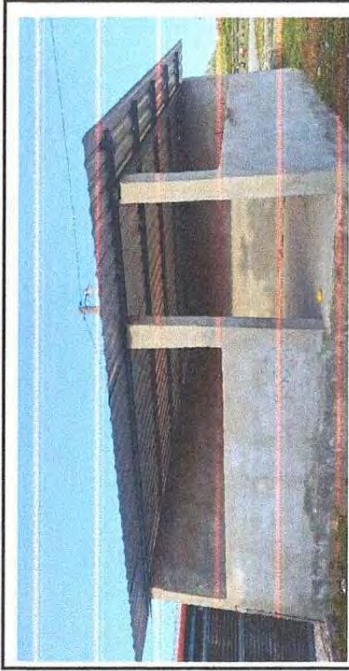
Foto 3: Fabricación de puerta

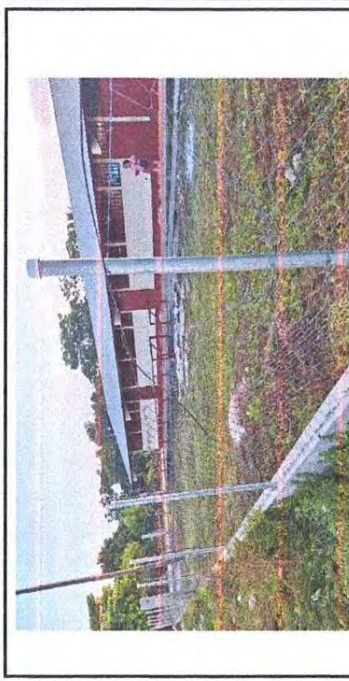
Foto 4: Reparación de tubo HG y malla galvanizada

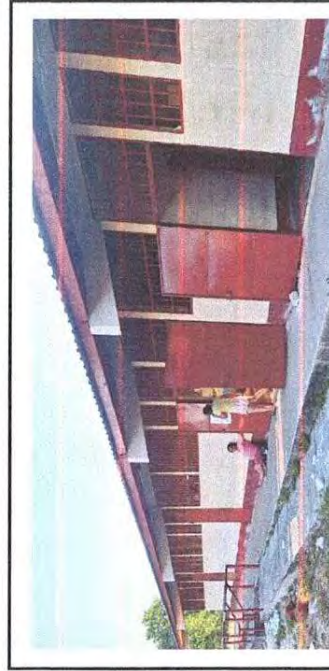
Foto 5: Pintura en muros exteriores e interiores

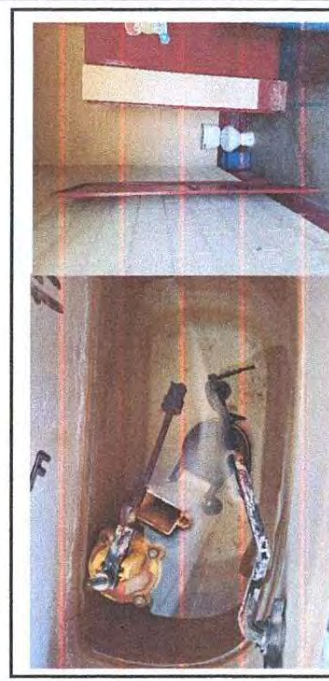
Foto 6: Sustitución inodoro

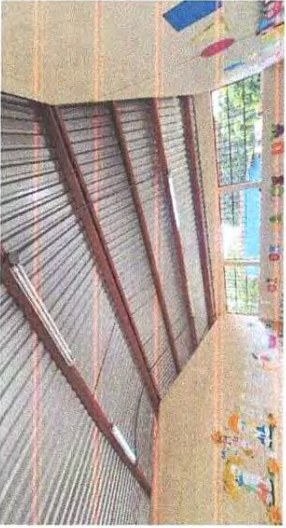
Foto 7: Sustitución de focos ahorradores

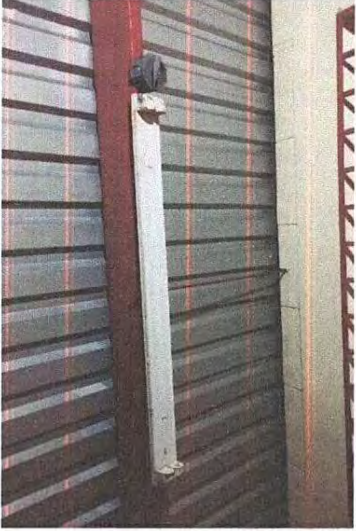
Foto 8: Sustitución de plafoneras

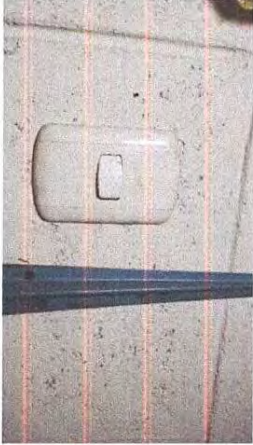
Foto 9: Sustitución de interruptores simples

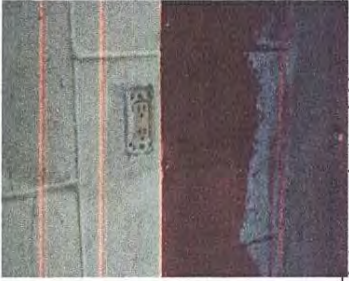
Foto 11: Sustitución de tomacorrientes dobles

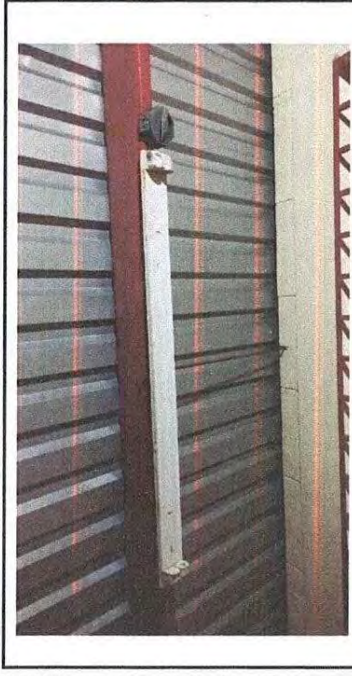
Foto 13: Sustitución de ducto eléctrico + accesorios

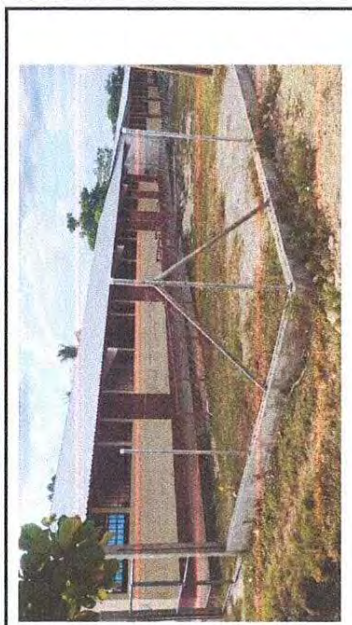
Foto 14: Fabricación e instalación de portón de metal de ingreso

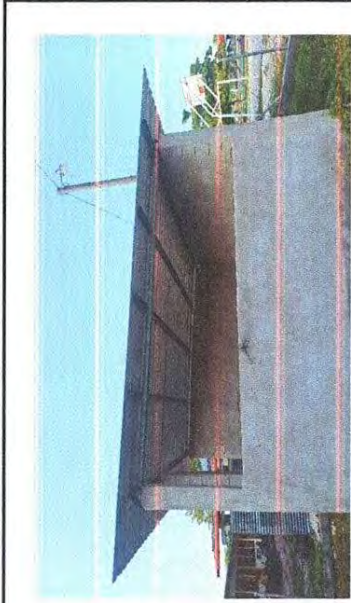
Foto 15: Fabricación e instalación de balcones de hierro en ventanas
