## REGISTRO FOTOGRÁFICO

### PROGRAMA DE MANTENIMIENTO DE EDIFICIOS ESCOLARES PÚBLICOS

SITUACIÓN DEFICIENCIAS DETERMINADAS

| NOMBRE DEL ESTABLECIMIENTO: | Escuela Oficial Rural Mixta | DIRECCIÓN DEL ESTABLECIMIENTO: | Caserío El Aguacate |

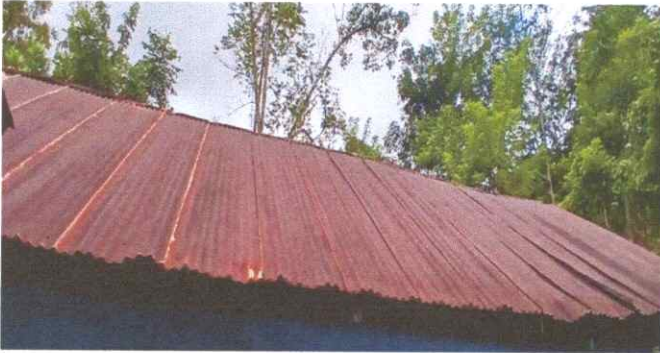
Foto 1: Sustrución de lámina, por lámina troquelada aluzinc calibre 26

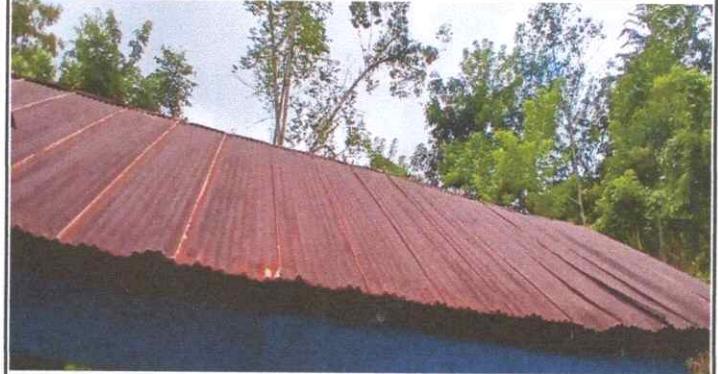
Foto2: Sustrución de capote de lamina troquelada

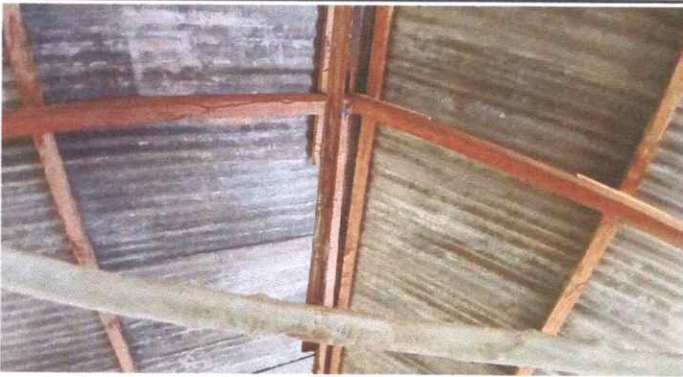
Foto 3: Sustrucion de elemento de fijacion

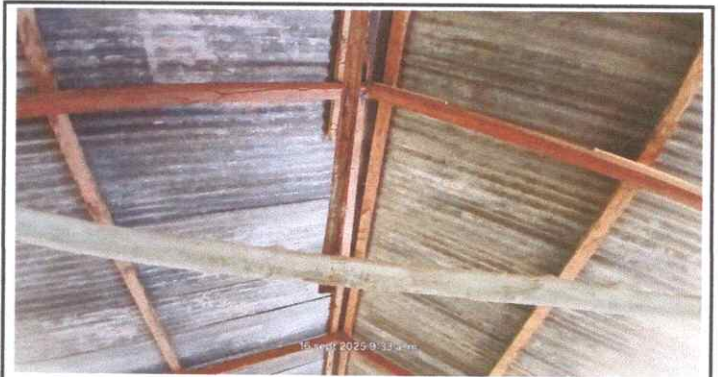
Foto 4: Sustrución de estructura de soporte de madera, por metal

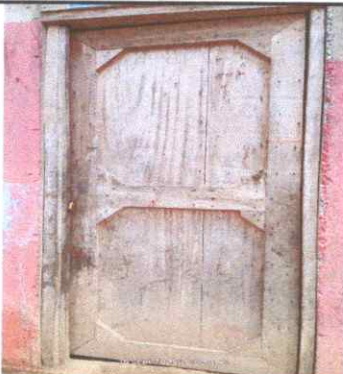
Foto 5: Sustrucion de Puerta de madera por puerta de metal

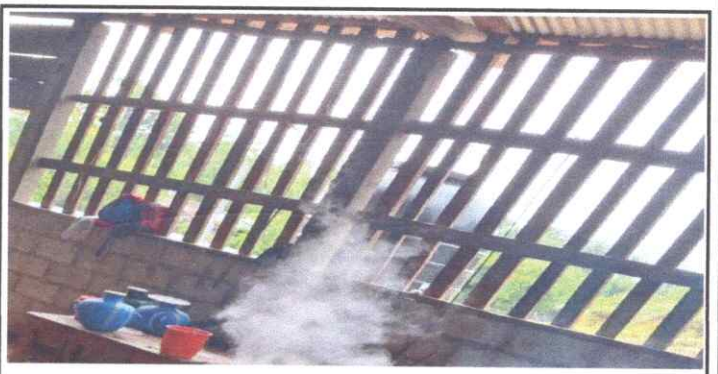
Foto 6: Sustrucion de balcones de madera por balcones de metal

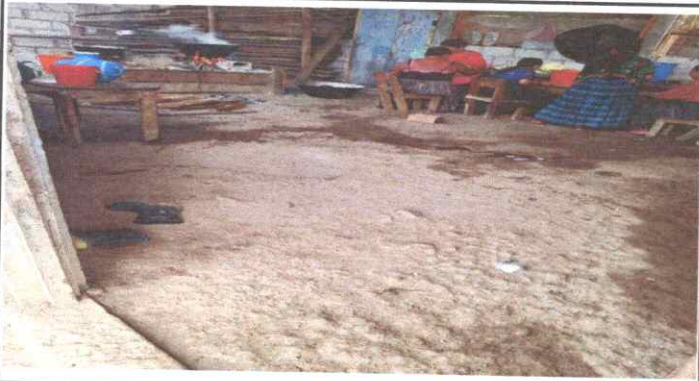
Foto 7: Mejoramiento de piso de tierra por piso de torta de concreto

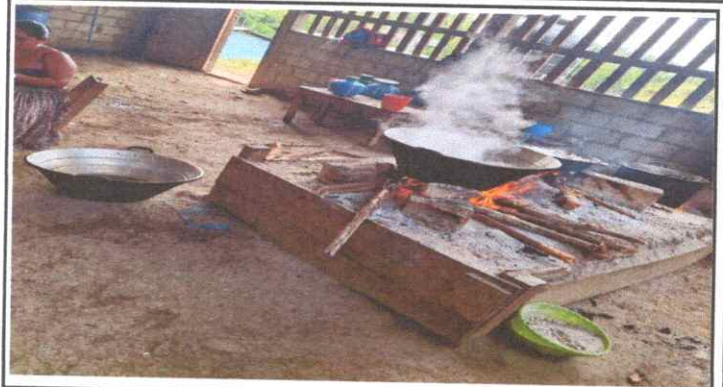
Foto 8: Sustitucion de estufas rural (completa) incluye chimenea y plancha de metal.

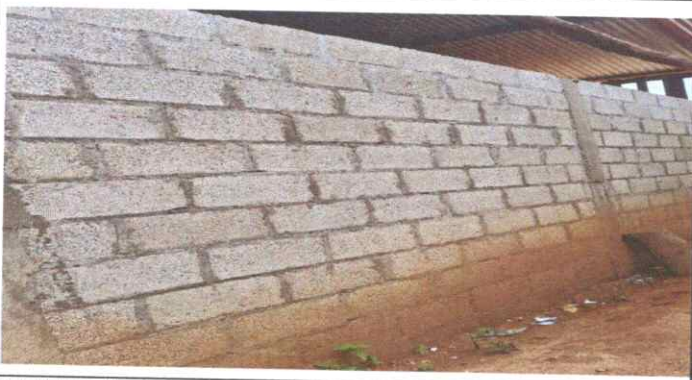
Foto 9: Repello en muro
