SITUACIÓN DEFICIENCIAS DETERMINADAS

POSTERIOR

| NOMBRE DEL ESTABLECIMIENTO: | ESCUELA OFICIAL RURAL MIXTA | DIRECCIÓN DEL ESTABLECIMIENTO: | CASERIO EL AGUACATE |
| CÓDIGO DEL ESTABLECIMIENTO: | 17-09-0046-43 | FECHA: | 23/10/2025 |

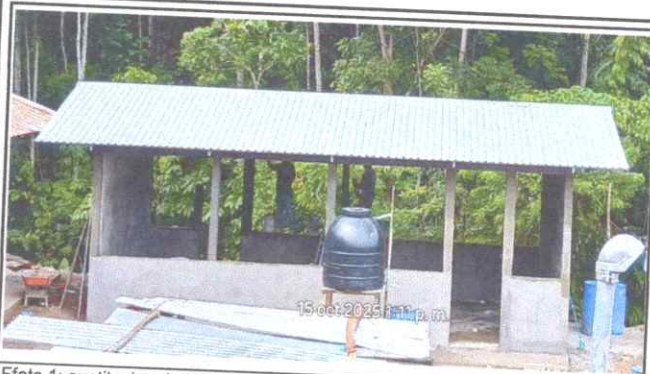
Foto 1: sustitucion de lamina, por lamina troquelada aluzinc calibre 26

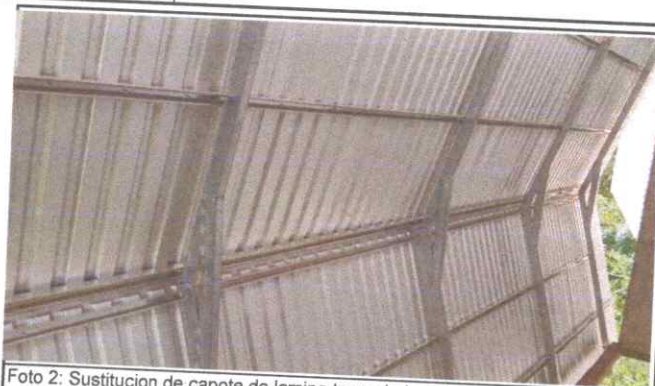
Foto 2: Sustitucion de capote de lamina troquelada

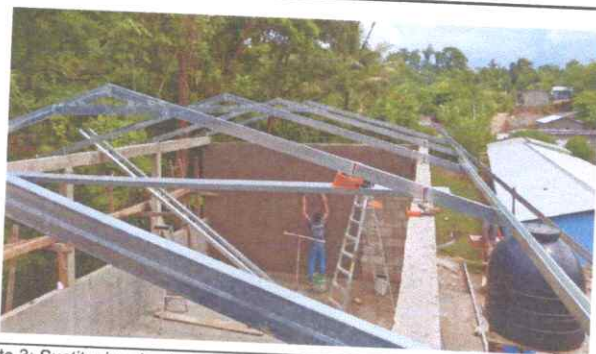
Foto 3: Sustitucion de elementos de fijacion

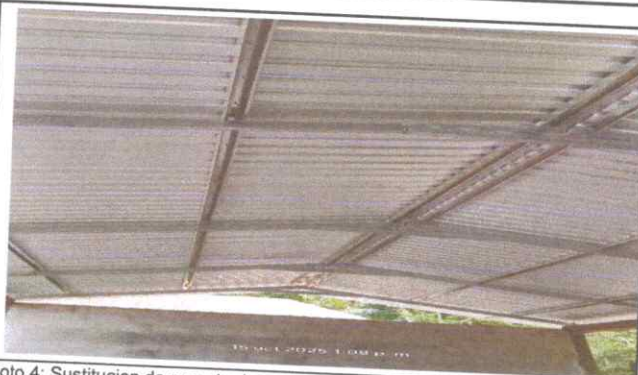
Foto 4: Sustitucion de soporte de madera, por metal.

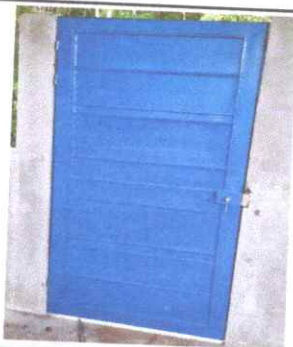
Foto 5: Sustitucion de puerta de madera por puerta de metal.

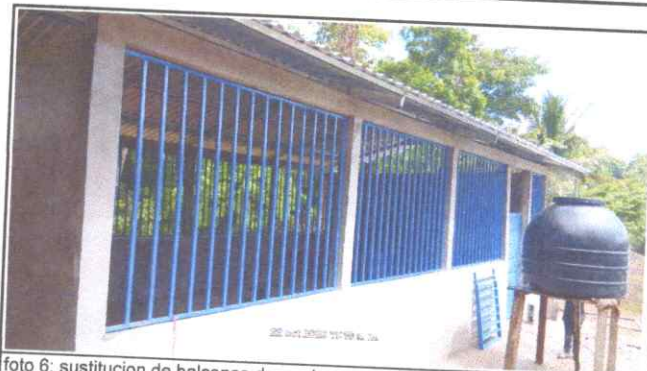
foto 6: sustitucion de balcones de madera por valcones de metal.

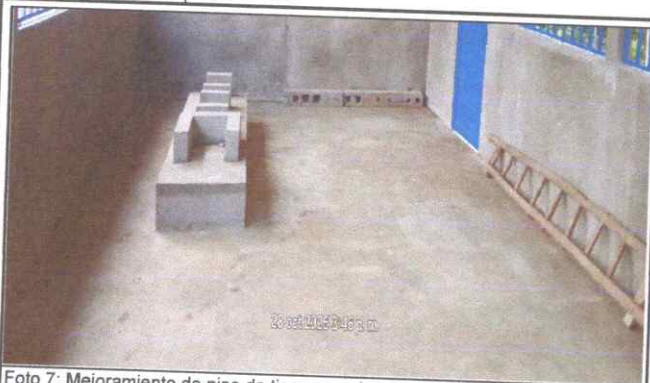
Foto 7: Mejoramiento de piso de tierra por piso de torta de concreto

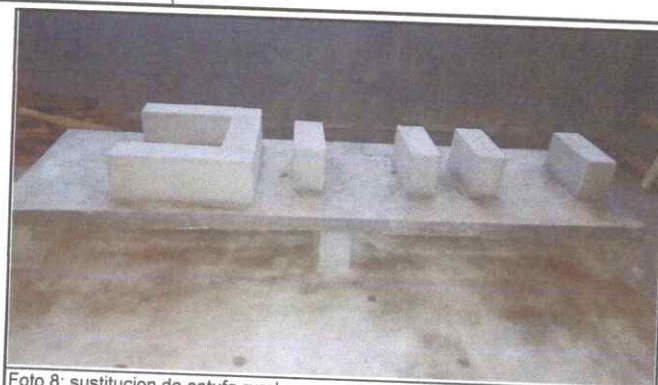
Foto 8: sustitucion de estufa rural

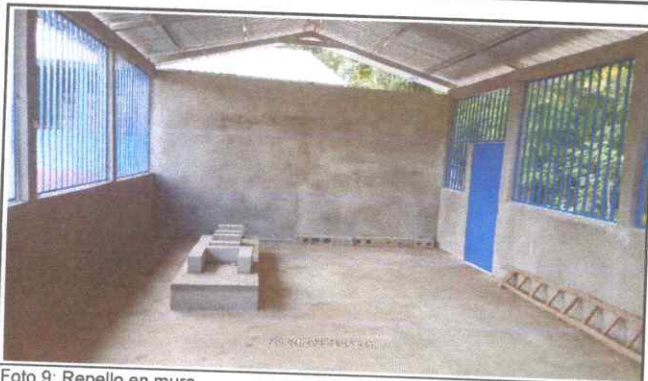
Foto 9: Repello en muro
