# REGISTRO FOTOGRÁFICO PROGRAMA DE MANTENIMIENTO DE EDIFICIOS ESCOLARES PÚBLICOS

SITUACIÓN DEFICIENCIAS DETERMINADAS

| NOMBRE DEL ESTABLECIMIENTO: | EORM | DIRECCIÓN DEL ESTABLECIMIENTO: | Caserío Pichelito II |
| CÓDIGO DEL ESTABLECIMIENTO: | 17-11-0028-43 | FECHA: | 16/10/2025 |

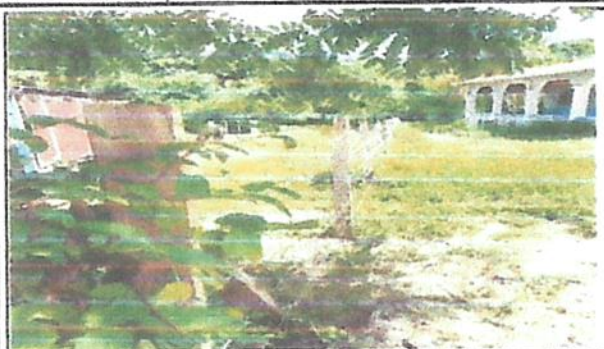
Foto 1: Sustrucción e instalación de postes de tubo galvanizado y malla galvanizada. (cerco de alambre de puas en mal estado).

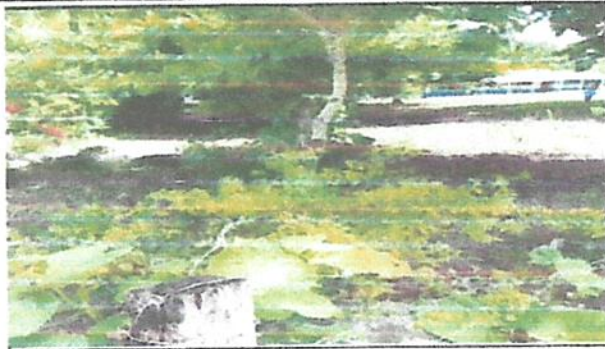
Foto 2: Instalación de postes de tubo galvanizado y malla galvanizada.

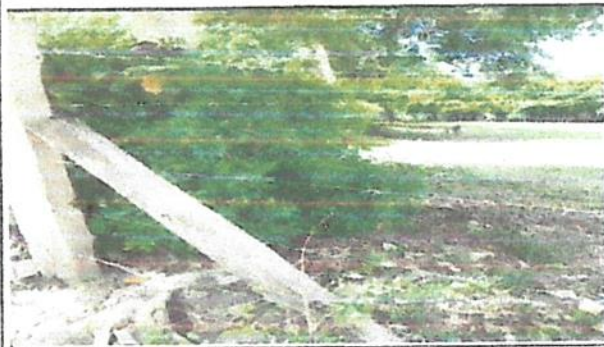
Foto 3: Fabricación e instalación de portón de metal de ingreso

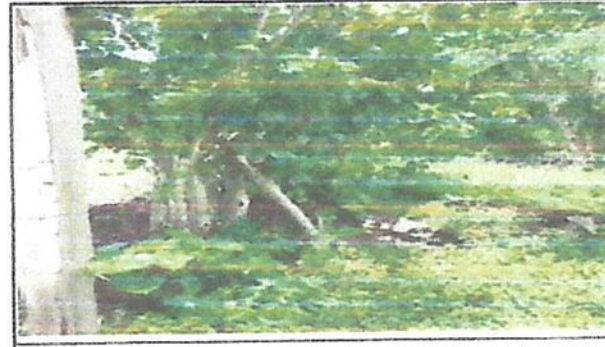
Foto 4: Instalación de postes de tubo galvanizado y malla galvanizada.
