Negrita\*REGISTRO FOTOGRÁFICO  
PROGRAMA DE MANTENIMIENTO DE EDIFICIOS ESCOLARES PÚBLICOS

| NOMBRE DEL ESTABLECIMIENTO: | Escuela Oficial Rural Mixta, Caserío Pichelito II | DIRECCIÓN DEL ESTABLECIMIENTO: | Caserío Pichelito II |
| CÓDIGO DEL ESTABLECIMIENTO: | 17-11-0028-43 | FECHA: | 14 de Octubre de 2025 |

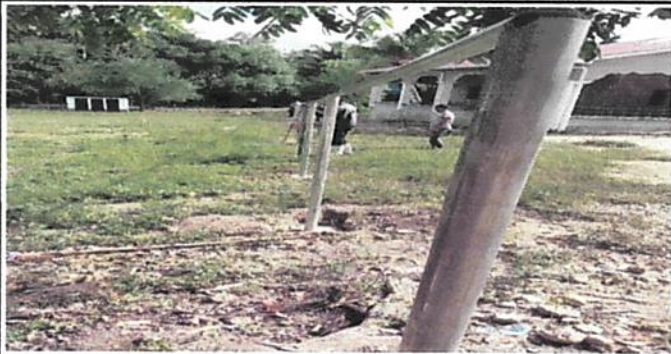
Foto 1: Sustrucción de e Instalación de postes de tubo galvanizado y malla galvanizada(cerco de lambre de puas en mal estado)

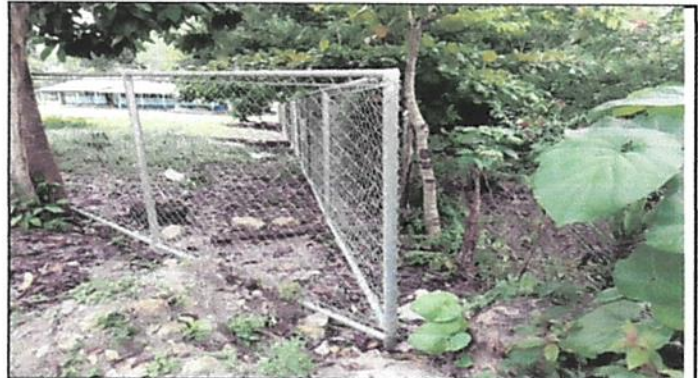
Foto 2: Instalación de postes de tubo galvanizado y malla galvanizada.

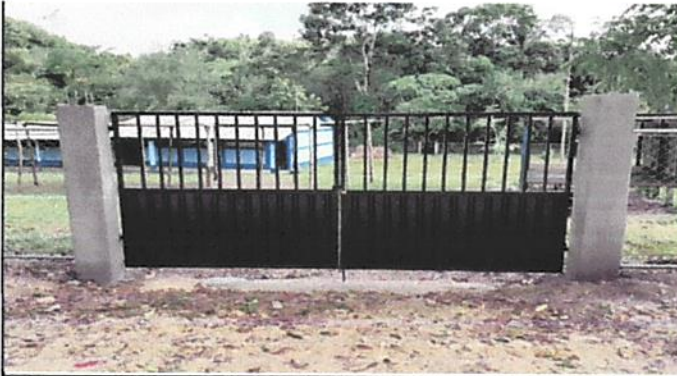
Foto 3: Fabricción e Instalación de porton dee metal de ingreso.

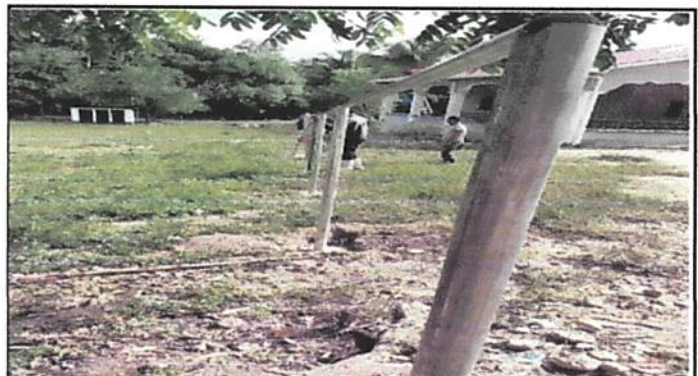
Foto 4: Instalación de tubo hg y malla galvanizada
