# REGISTRO FOTOGRÁFICO

## PROGRAMA DE MANTENIMIENTO DE EDIFICIOS ESCOLARES PÚBLICOS

SITUACIÓN DEFICIENCIAS DETERMINADAS

| NOMBRE DEL ESTABLECIMIENTO: | EORM | DIRECCIÓN DEL ESTABLECIMIENTO: | Barrio Santa Elena |

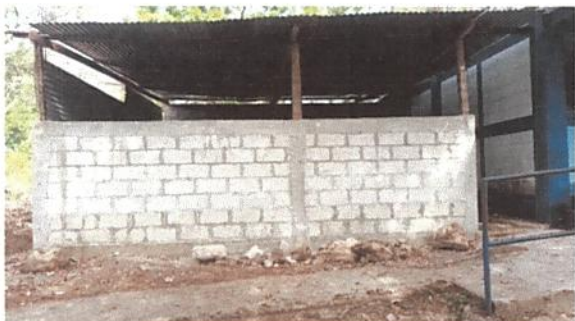
Foto 1: CUBIERTA DE LAMINA

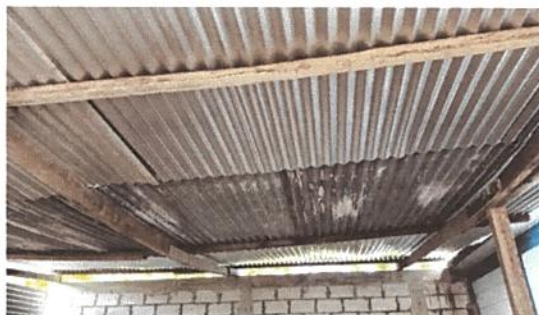
Foto 2: ESTRUCTURA DE TECHO

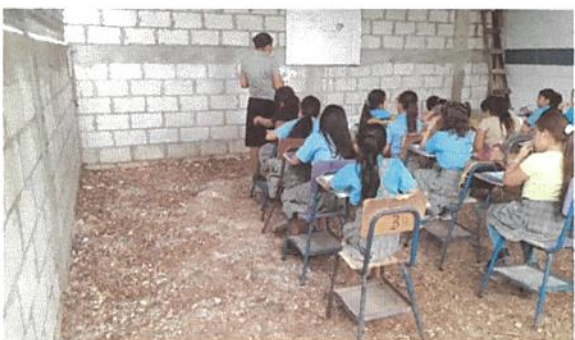
Foto 3: PISO

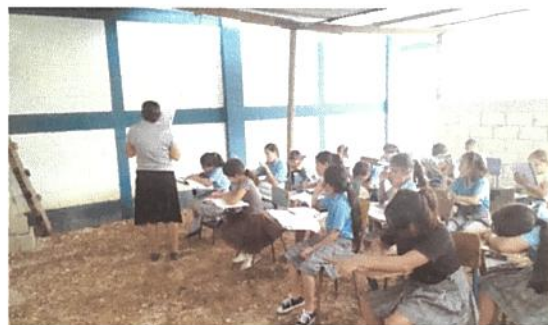
Foto 4: PINTURA

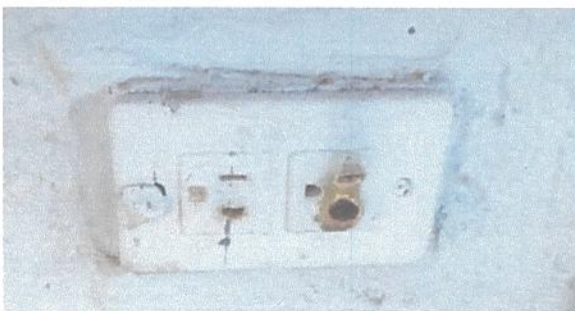
Foto 5: REPARACION DE SISTEMA ELÉCTRICO

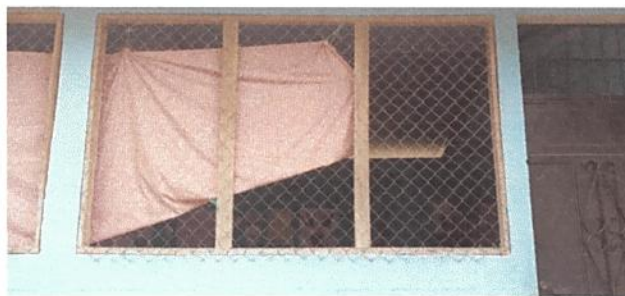
Foto 6: FABRICACIÓN E INSTALACIÓN DE BALCONES DE HIERRO EN VENTANA

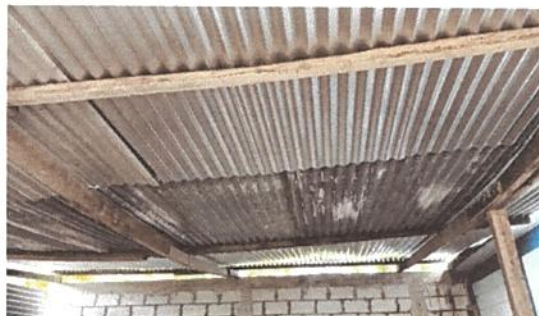
Foto 8: INSTALACIÓN DE ESTRUCTURA PORTANTE DE METAL

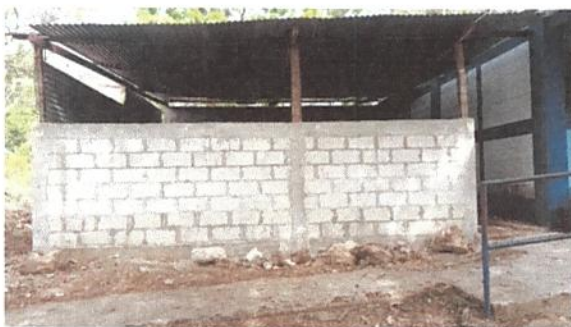
Foto 9: INSTALACIÓN DE LÁMINA TROQUELADA ALUZINC

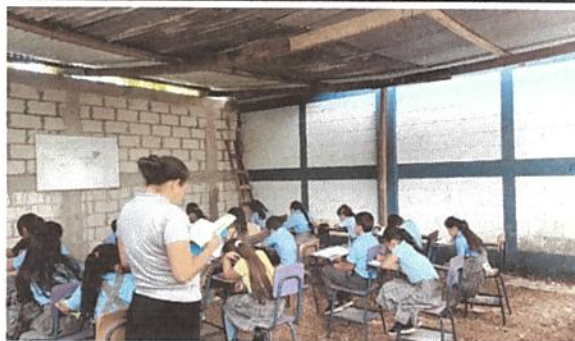
Foto 10: DESINSTALACIÓN DE ESTRUCTURA PORTANTE

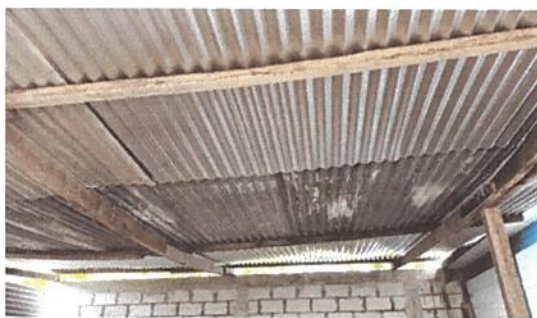
Foto 11: DESINSTALACIÓN DE LÁMINA EXISTENTE

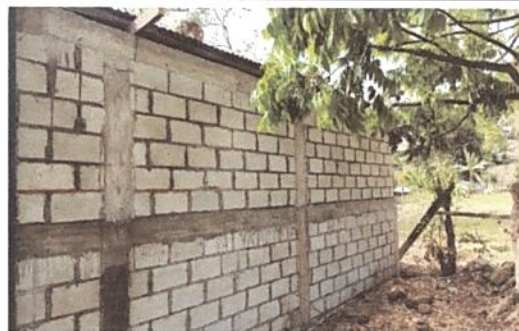
Foto 12: REPARACION DE REPELLO Y CERNIDO DE PAREDES
