SITUACIÓN DEFICIENCIAS DETERMINADAS:      PREVIO ☒      DURANTE ☐      POSTERIOR ☐

| NOMBRE DEL ESTABLECIMIENTO: | EORM | DIRECCIÓN DEL ESTABLECIMIENTO: | Barrio el Porvenir |
| CÓDIGO DEL ESTABLECIMIENTO: | 17-11-0033-43 | FECHA: | 4/02/2025 |

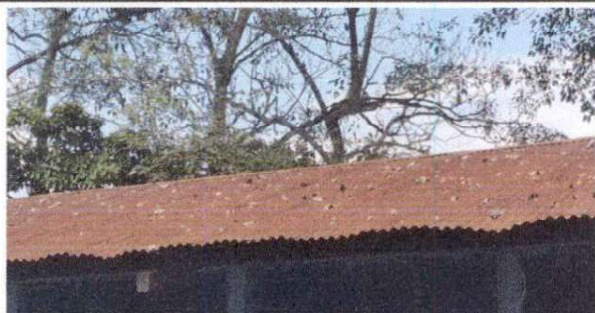
Foto 1: Sustrucción de lamina por lamina troquelada aluzinc calibre 26.

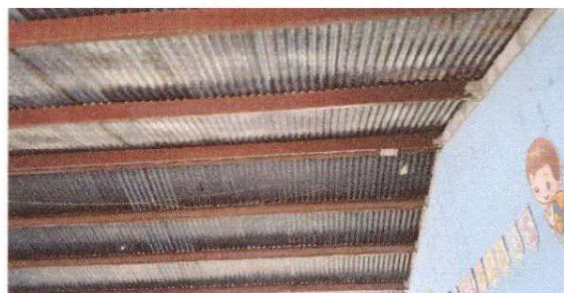
Foto 2: Mantenimiento a estructura de soporte de metal

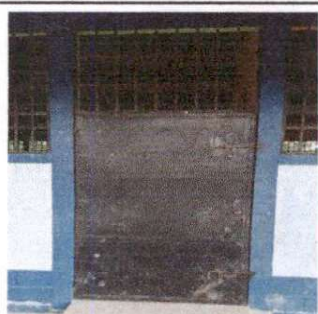
Foto 3: Mantenimiento a Puerta de metal

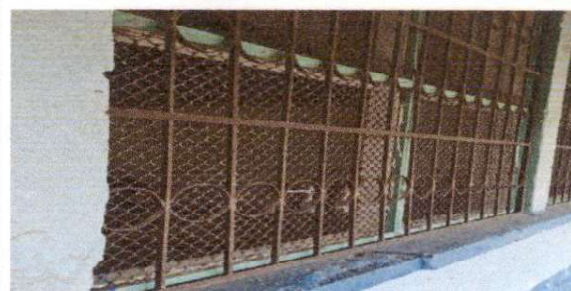
Foto 4: Mantenimiento a balcones de metal

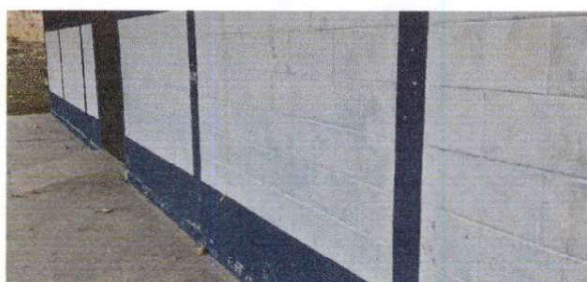
Foto 5: Pintura en muros exteriores e interiores

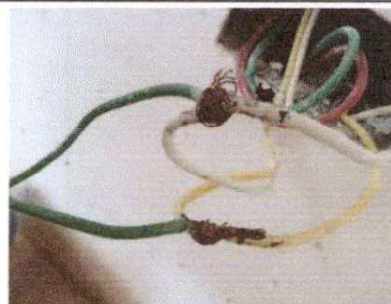
Foto 6: Reparación de cableado electrico

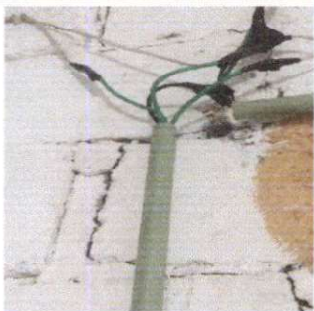
Foto 7: Sustitución de ducto eléctrico + accesorios

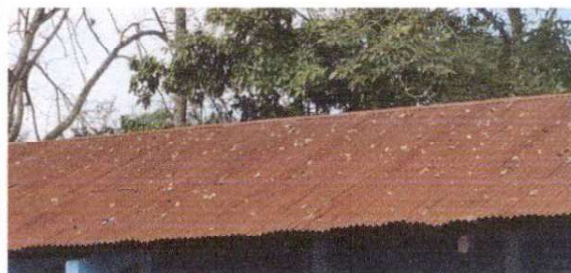
Foto 8: Instalación de lamina troquelada alunzic calibre 26

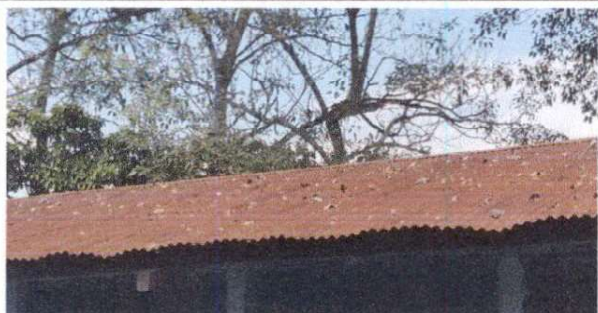
Foto 9: Desinstalación de lámina existente
