SITUACIÓN DEFICIENCIAS DETERMINADAS

| DEPARTAMENTO: | Petén | MUNICIPIO: | Melchor de Mencos |
| NOMBRE DEL ESTABLECIMIENTO: | EORM | DIRECCIÓN DEL ESTABLECIMIENTO: | Caserío el Rondón |
| CÓDIGO DEL ESTABLECIMIENTO: | 17-11-0353-43 | FECHA: | 25/05/2025 |

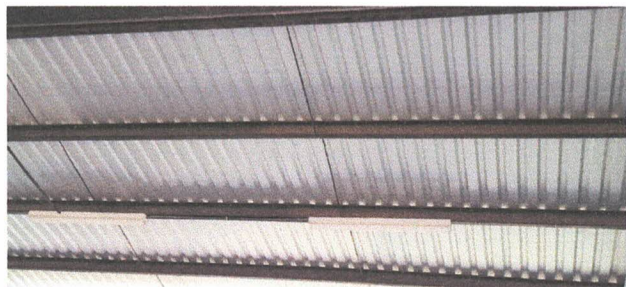
Foto 1: Mantenimiento a estructura de soporte de metal

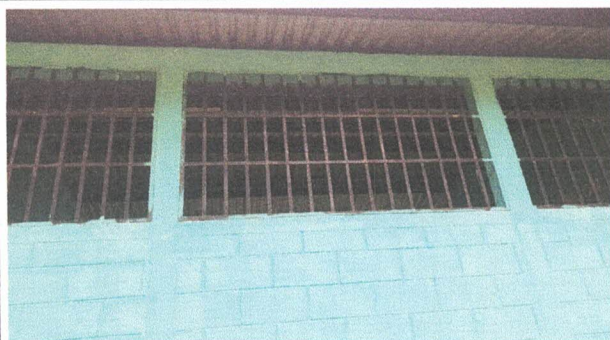
Foto 3: Pintura de muros exteriores

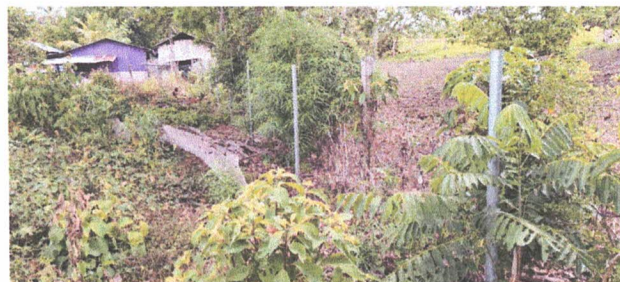
Foto 4: Reparación de tubo hg y malla galvanizada

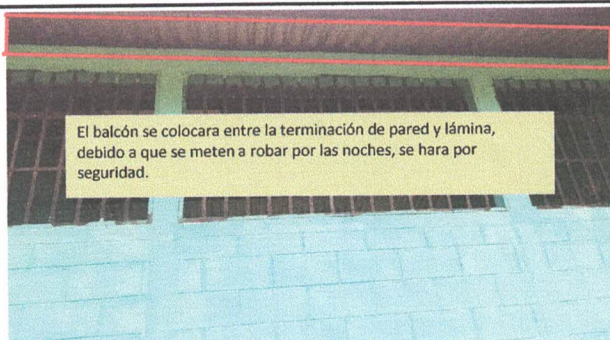
El balcón se colocara entre la terminación de pared y lámina, debido a que se meten a robar por las noches, se hara por seguridad.

Foto 5: Fabricación e instalación de balcones de hierro en ventana

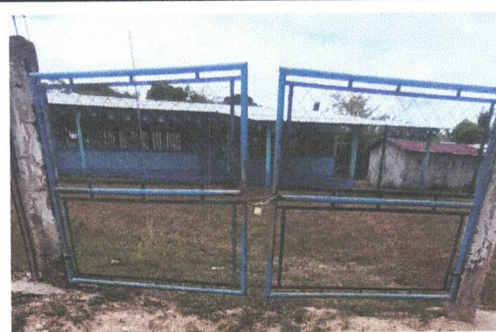
Foto 6: Fabricación e instalación de portón de metal de ingreso
