# REGISTRO FOTOGRÁFICO PROGRAMA DE MANTENIMIENTO DE EDIFICIOS ESCOLARES PÚBLICOS

PRA-FOR-123  
Versión 1

| DEPARTAMENTO: | Petén | MUNICIPIO: | Melchor de Mencos |
| NOMBRE DEL ESTABLECIMIENTO: | EORM | DIRECCIÓN DEL ESTABLECIMIENTO: | Caserío el Rondón |

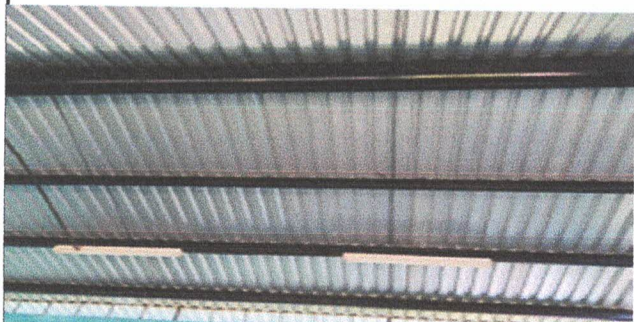
Foto 1: Mantenimiento a estructura de soporte de metal

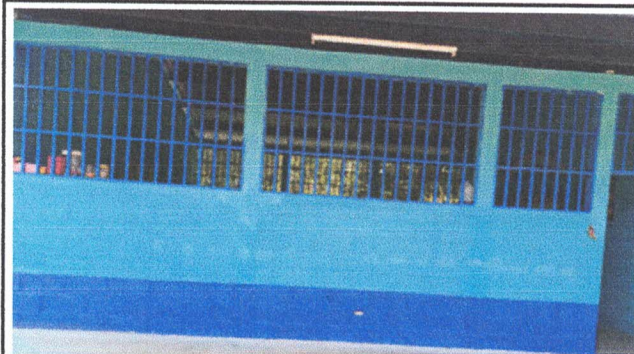
Foto 3: Pintura de muros exteriores

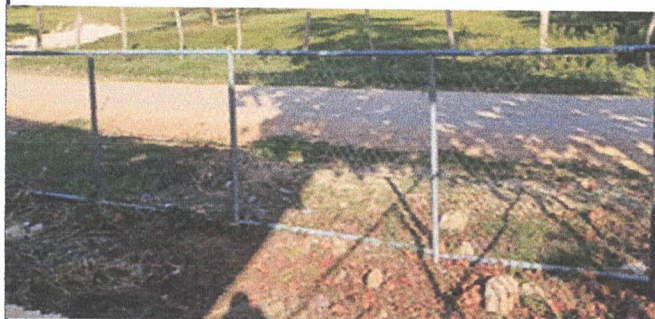
Foto 4: Reparación de tubo hg y malla galvanizada

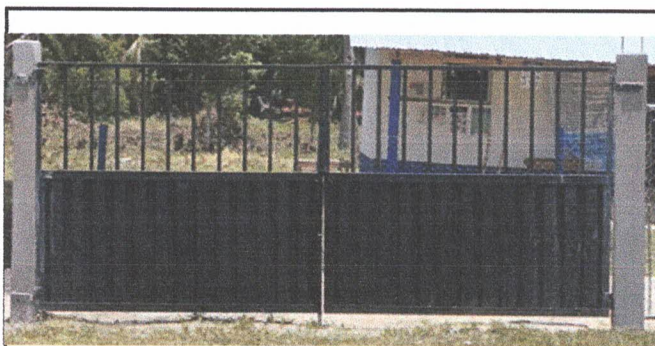
Foto 6: Fabricación e instalación de portón de metal de ingreso
