SITUACIÓN DEFICIENCIAS DETERMINADAS

| NOMBRE DEL ESTABLECIMIENTO: | Escuela Oficial Rural Mixta, Caserío Puerta del Cielo | DIRECCIÓN DEL ESTABLECIMIENTO: | Caserío Puerta del Cielo |
| CÓDIGO DEL ESTABLECIMIENTO: | 17-11-0390-43 | FECHA: | 10 de julio de 2025 |

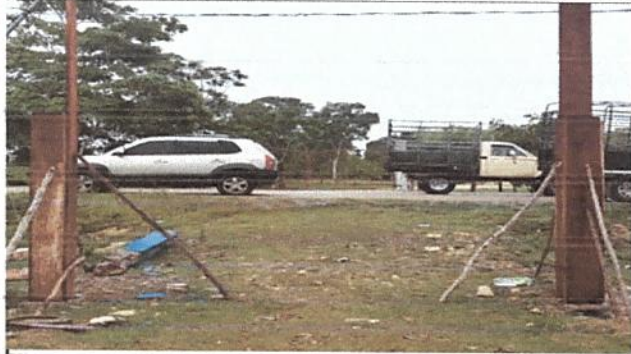
Foto 1: Sustitución de Portón de Metal

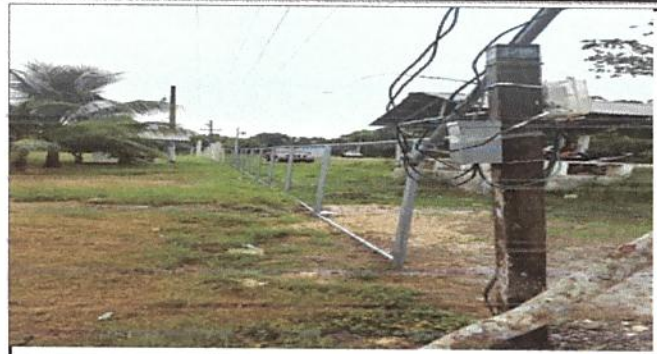
Foto 2: Reparación tubo hg y malla galvanizada

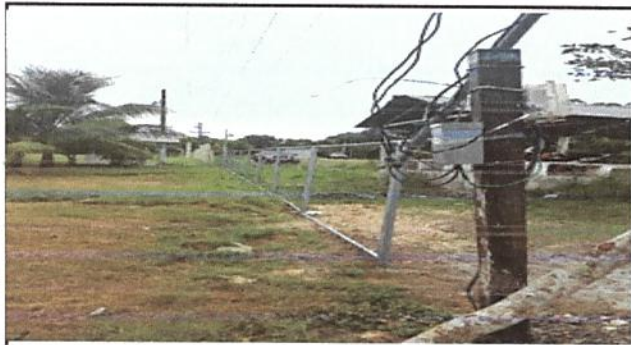
Foto 3: Reparación de tubo hg y malla galvanizada

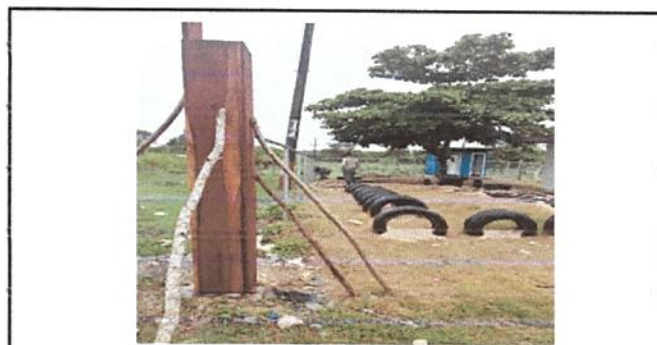
Foto 4: Reparación de tubo hg y malla galvanizada
