REGISTRO FOTOGRÁFICO  
PROGRAMA DE MANTENIMIENTO DE EDIFICIOS ESCOLARES PÚBLICOS

PRA-FOR-123  
Versión 1

| NOMBRE DEL ESTABLECIMIENTO: | Escuela Oficial Rural Mixta, Caserío Puerta del Cielo | DIRECCIÓN DEL ESTABLECIMIENTO: | Caserío Puerta del Cielo |
| CÓDIGO DEL ESTABLECIMIENTO: | 17-11-0390-43 | FECHA: | 10 de julio de 2025 |

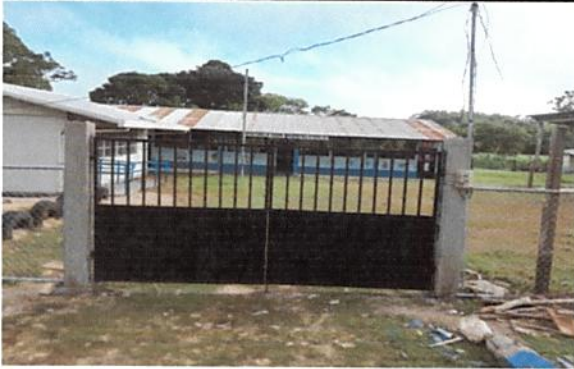
Foto 1: Sustitución de Portón de Metal

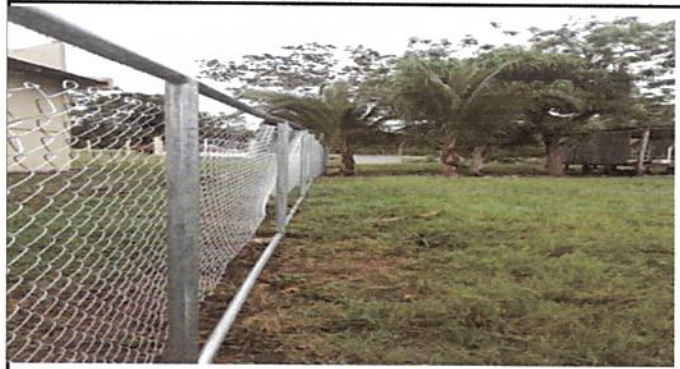
Foto 2: Reparación tubo hg y malla galvanizada

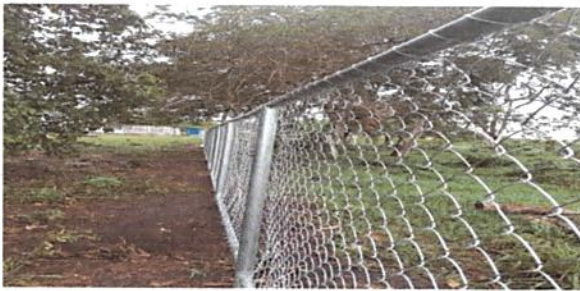
Foto 3: Reparación de tubo hg y malla galvanizada

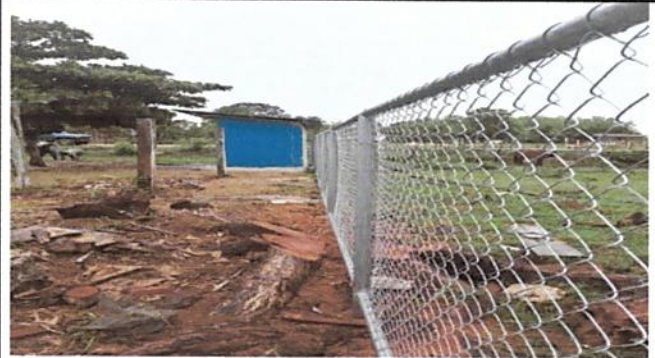
Foto 4: Reparación de tubo hg y malla galvanizada
