SITUACIÓN DEFICIENCIAS DETERMINADAS:

| NOMBRE DEL ESTABLECIMIENTO: | EODP | DIRECCIÓN DEL ESTABLECIMIENTO: | Barrio el Porvenir |
| CÓDIGO DEL ESTABLECIMIENTO: | 17-11-4127-42 | FECHA: | 4/02/2025 |

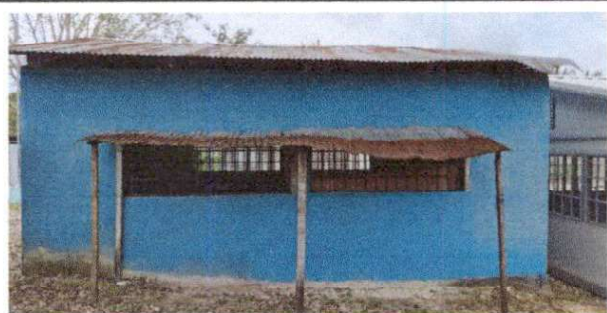
Foto 1: 1.1 Sustitución de lamina por lamina troquelada aluzinc calibre 26.

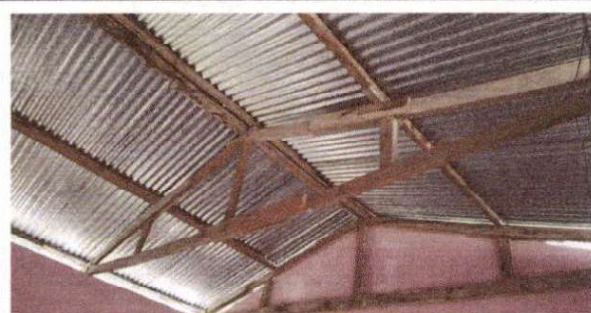
Foto 2: 2.2 Sustitución de estructura de soporte de madera, por metal

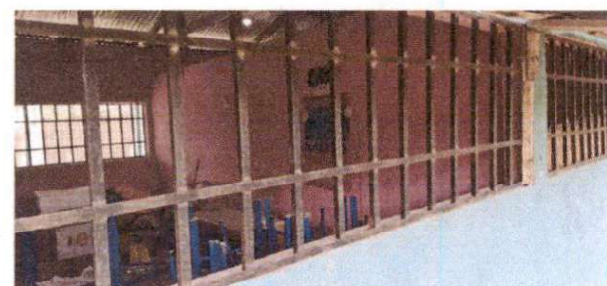
Foto 3: 5.7 Mantenimiento a balcones de metal

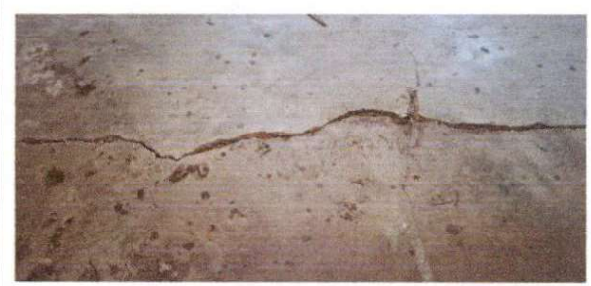
Foto 4: 6.6 Sustitución de piso de cemento liquido

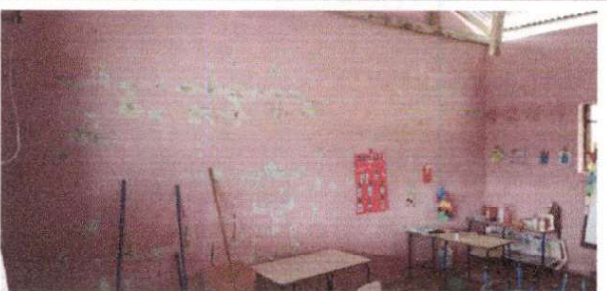
Foto 5: 9.1 Pintura en muros exteriores e interiores

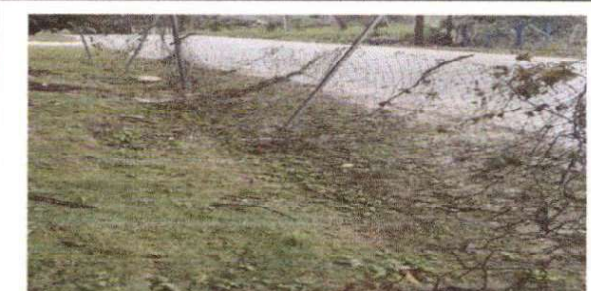
Foto 6: 15.3 Reparación de tubo hg y malla galvanizada

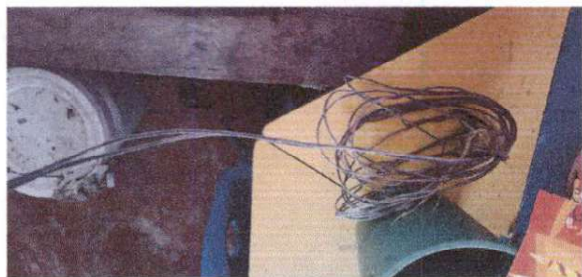
Foto 7: 17.11 Reparación de cableado electrico

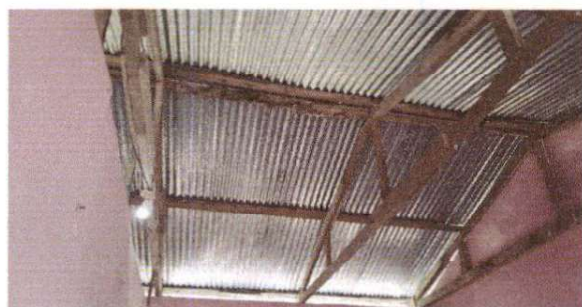
Foto 9: 19.7 Instalación de estructura portante de metal

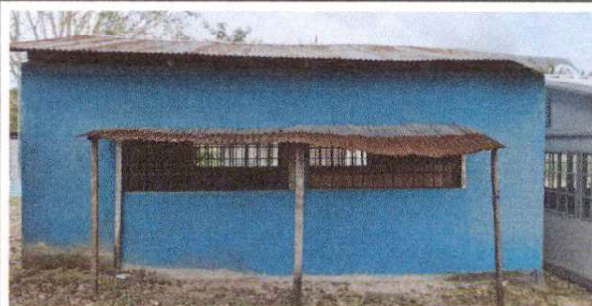
Foto 10: 19.8 Instalación de lamina troquelada alunzic calibre 26

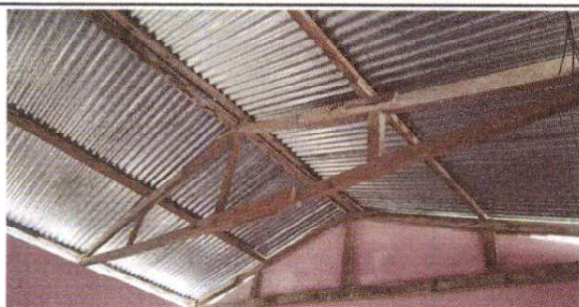
Foto 11: 19.9 Desinstalación de estructura portante

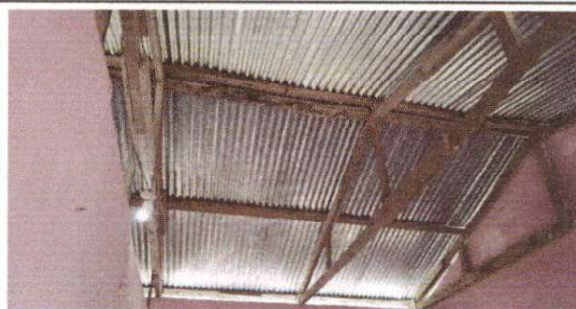
Foto 12: 19.10 Desinstalación de lámina existente
