SITUACIÓN DEFICIENCIAS DETERMINADAS

| NOMBRE DEL ESTABLECIMIENTO: | ESCUELA OFICAL RURAL MIXTA CASERÍO EL CAOBA | DIRECCIÓN DEL ESTABLECIMIENTO: | CASERÍO EL CAOBA |
| CÓDIGO DEL ESTABLECIMIENTO: | 17-12-0374-43 | FECHA: | 20/12/2025 |

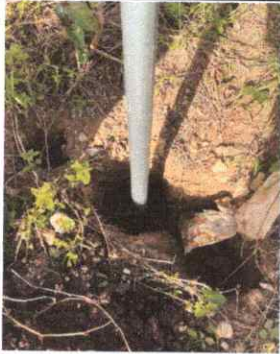
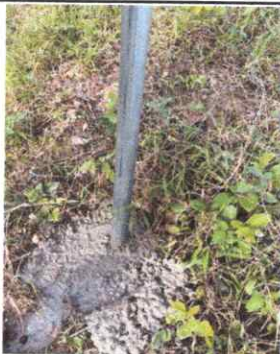
Foto 1: COLOCACIÓN DE TUBO HG Y MALLA GALVANIZADA

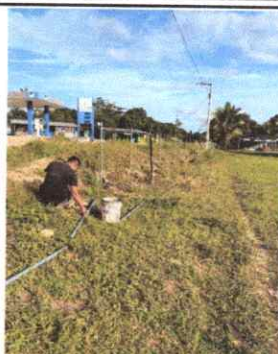
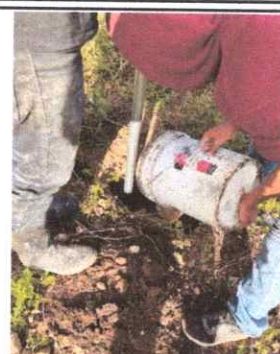
Foto 2: COLOCACIÓN DE TUBO HG Y MALLA GALVANIZADA

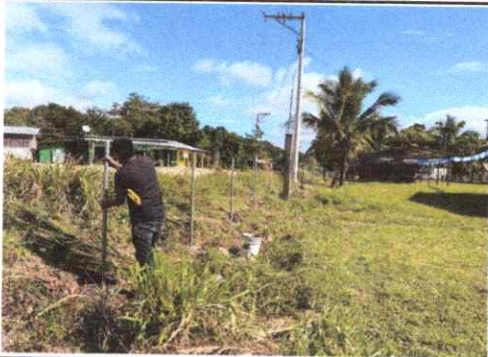
Foto 3: COLOCACIÓN DE TUBO HG Y MALLA GALVANIZADA

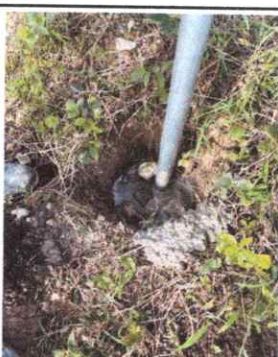
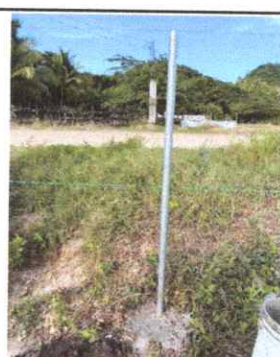
Foto 4: COLOCACIÓN DE TUBO HG Y MALLA GALVANIZADA

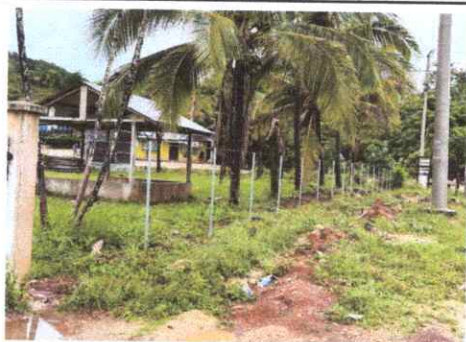
Foto 5: COLOCACIÓN DE TUBO HG Y MALLA GALVANIZADA

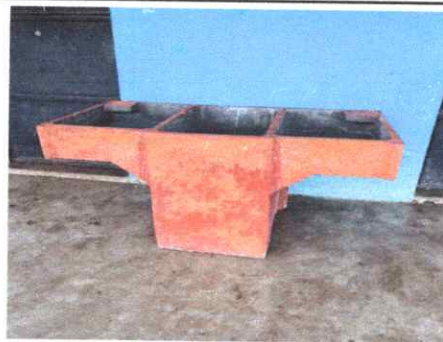
Foto 6: SUSTITUCIÓN DE PILA DE CEMENTO CON DOS LAVADEROS
