| NOMBRE DEL ESTABLECIMIENTO: | ESCUELA OFICIAL RURAL MIXTA | DIRECCIÓN DEL ESTABLECIMIENTO: | CASERIO LA COMPUERTA |
| CÓDIGO DEL ESTABLECIMIENTO: | 17-12-1036-43 | FECHA: | 12/09/2025 |

# REGISTRO FOTOGRÁFICO PROGRAMA DE MANTENIMIENTO DE EDIFICIOS ESCOLARES PÚBLICOS

SITUACIÓN DEFICIENCIAS DETERMINADAS: PREVIO ☒ DURANTE ☐ POSTERIOR ☐

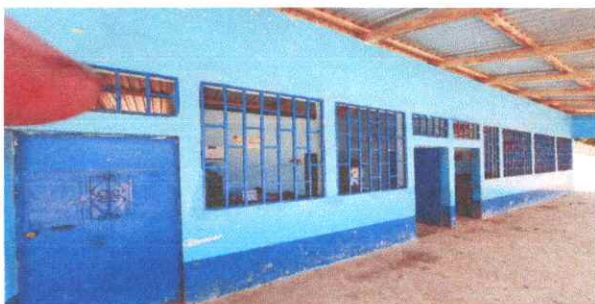
Foto: 1 Fabricación e instalación de Ventanas de PVC.

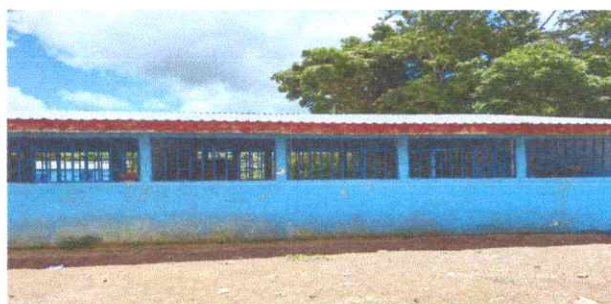
Foto: 2 Fabricación e instalación de Ventanas de PVC.

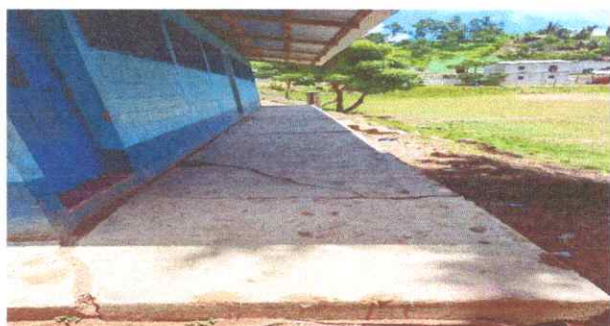
Foto: 3 Sustitución de piso de torta de concreto.

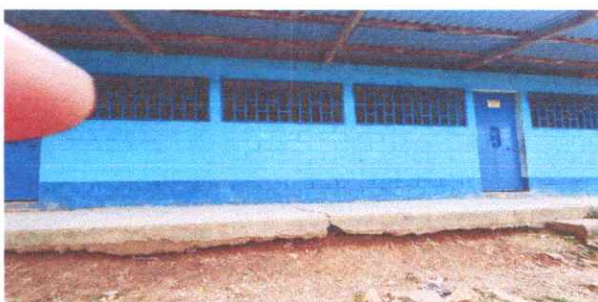
Foto: 4 Sustitución de piso de torta de concreto.

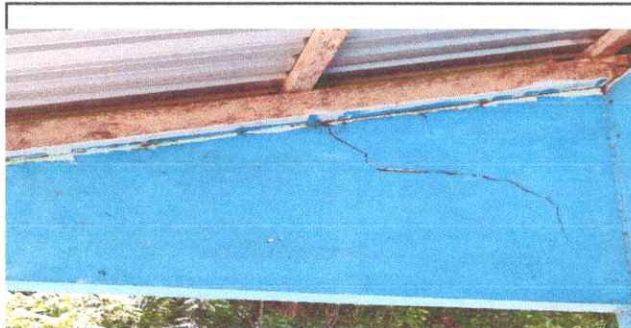
Foto: 5 Sellado de grietas y fisuras en muros.

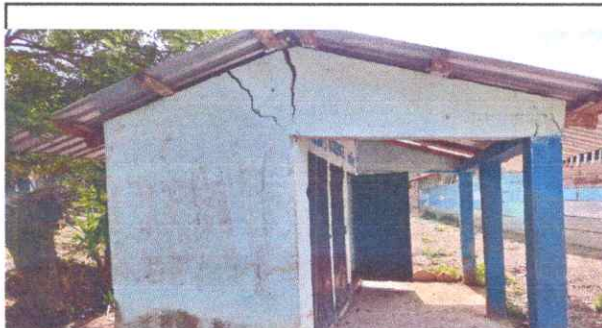
Foto: 6 Sellado de grietas y fisuras en muros.

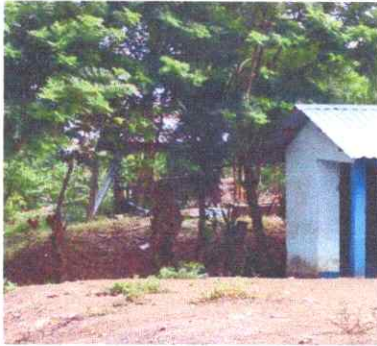
Foto 7: Reparación de tubo hg y malla galvanizada

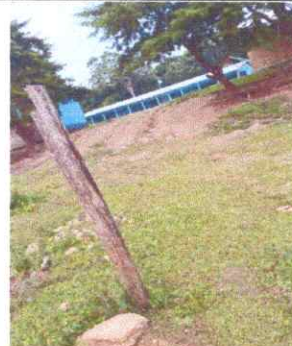
Foto 8: Fabricación e instalacion de portón de metal de ingreso.
