# REGISTRO FOTOGRÁFICO PROGRAMA DE MANTENIMIENTO DE EDIFICIOS ESCOLARES PÚBLICOS

SITUACIÓN DEFICIENCIAS DETERMINADAS      PREVIO ☐      DURANTE ☒      POSTERIOR ☐

| NOMBRE DEL ESTABLECIMIENTO: | ESCUELA OFICIAL RURAL MIXTA | DIRECCIÓN DEL ESTABLECIMIENTO: | CASERIO LA COMPUERTA |
| CÓDIGO DEL ESTABLECIMIENTO: | 17-12-1036-43 | FECHA: | 12/10/2025 |

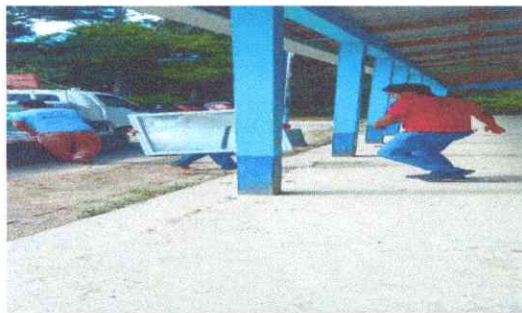
Foto: 1 Fabricación e instalación de Ventanas de PVC.

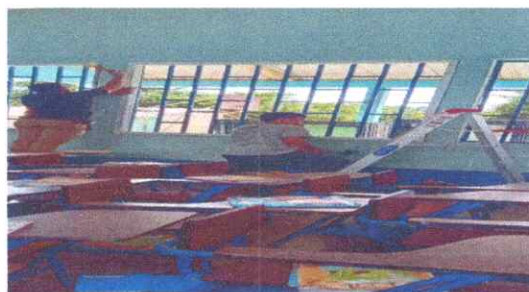
Foto: 2 Fabricación e instalación de Ventanas de PVC.

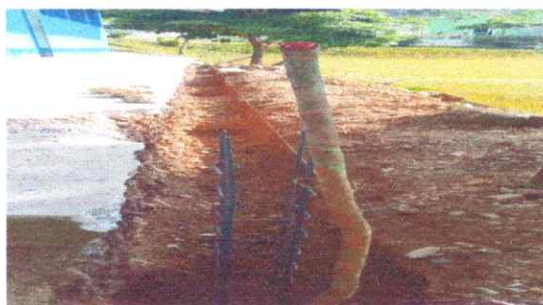
Foto: 3 Sustitución de piso de torta de concreto.

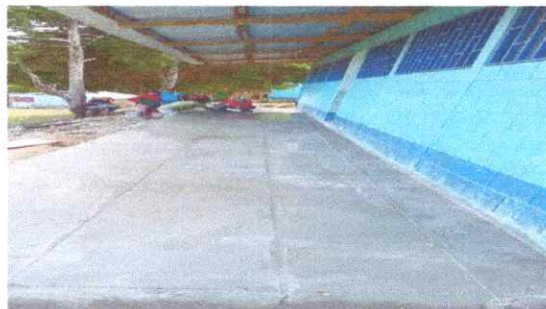
Foto: 4 Sustitución de piso de torta de concreto.

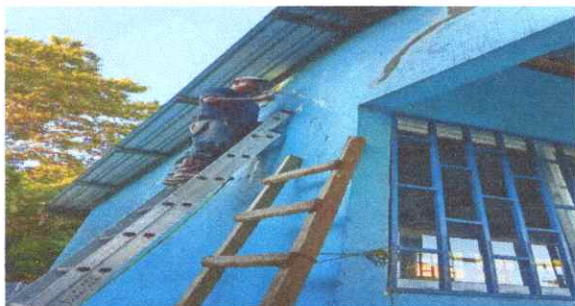
Foto: 5 Sellado de grietas y fisuras en muros.

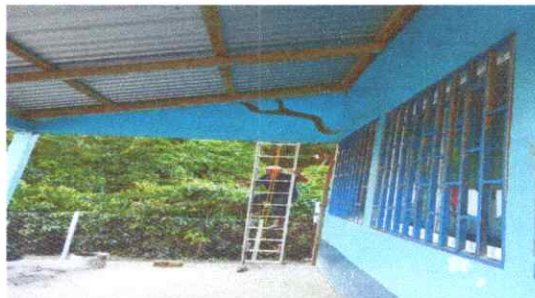
Foto: 6 Sellado de grietas y fisuras en muros.

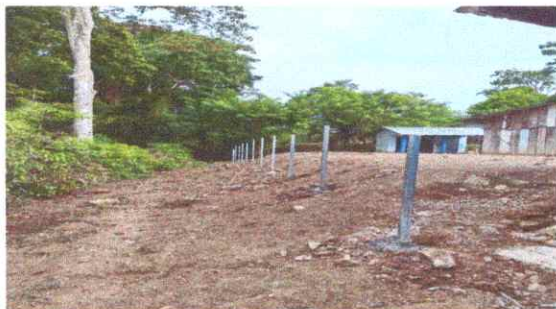
Foto 7: Reparación de tubo hg y malla galvanizada

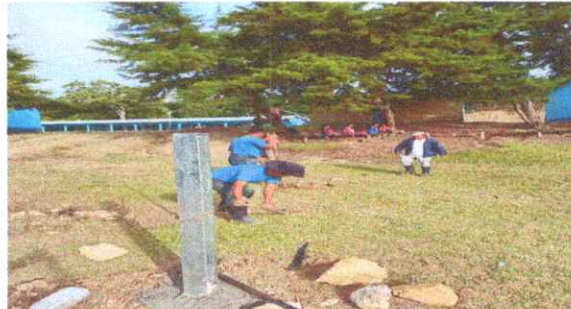
Foto 8: Reparación de tubo hg y malla galvanizada

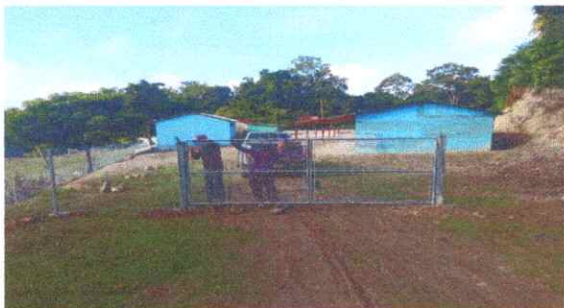
Foto 9: Fabricación e instalacion de portón de metal de ingreso.

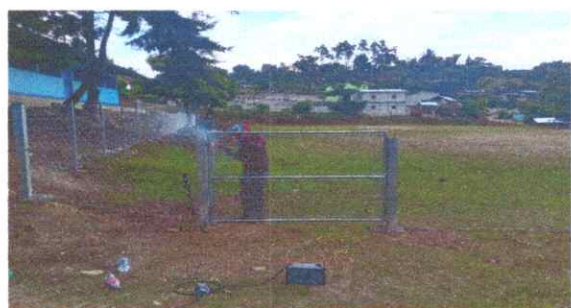
Foto 10: Fabricación e instalacion de portón de metal de ingreso.
