SITUACIÓN DEFICIENCIAS DETERMINADAS

| NOMBRE DEL ESTABLECIMIENTO: | EODP ANEXA A EORM | DIRECCIÓN DEL ESTABLECIMIENTO: | BARRIO EL PORVENIR |
| CÓDIGO DEL ESTABLECIMIENTO: | 17-12-1156-42 | FECHA: | 10/10/2025 |

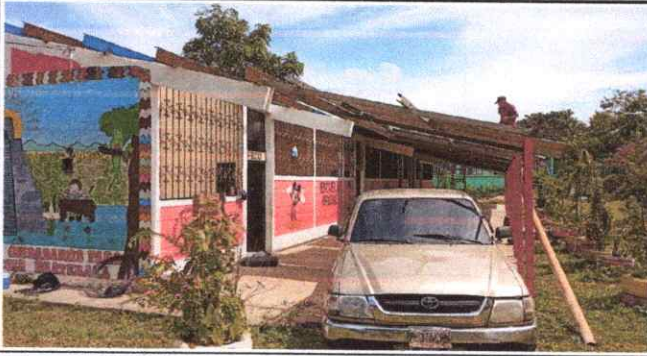
Foto 1: SUSTITUCION DE LAMINA POR LAMINA TROQUELADA ALUZINC

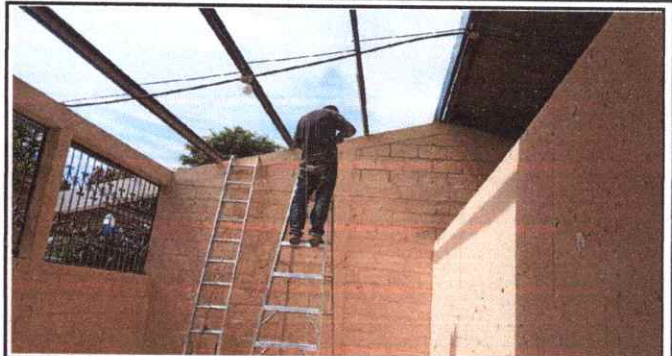
Foto 2: MANTENIMIENTO A ESTRUCTURA DE SOPORTE DE METAL

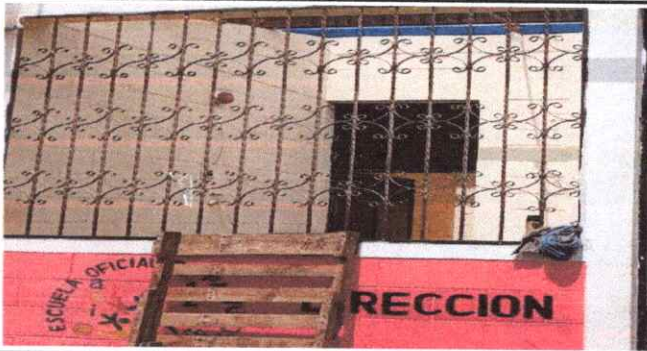
Foto 3: MANTENIMIENTO A BALCONES DE METAL

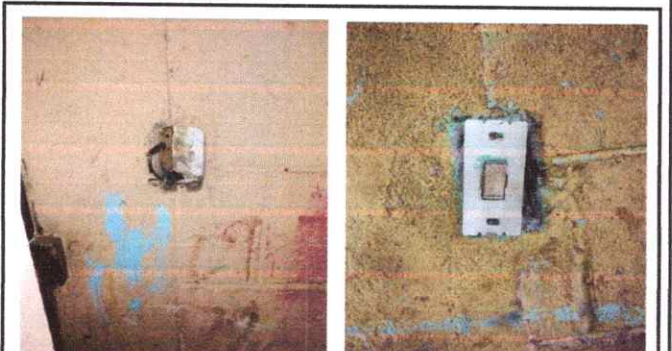
Foto 4: SUSTITUCIÓN DE INTERRUPTORES

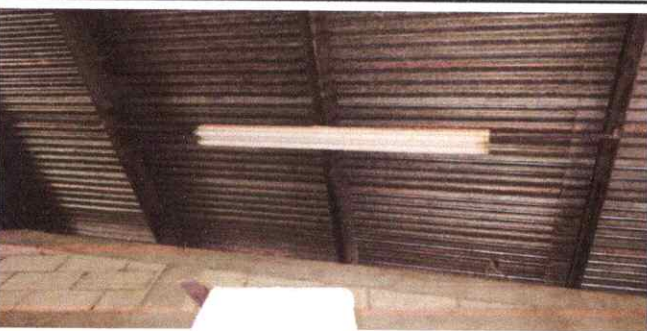
Foto 5: SUSTITUCIÓN DE FOCOS AHORRADORES

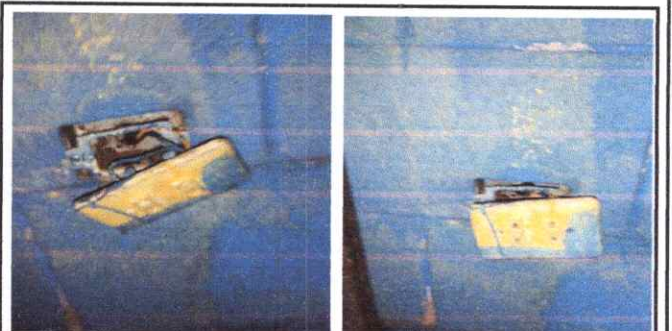
Foto 6: SUSTITUCIÓN DE TOMACORRIENTES

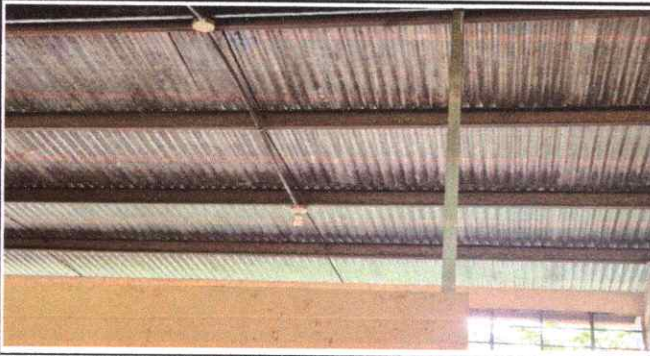
Foto 1: SUSTITUCION DE DUCTO ELÉCTRICO + ACCESORIOS

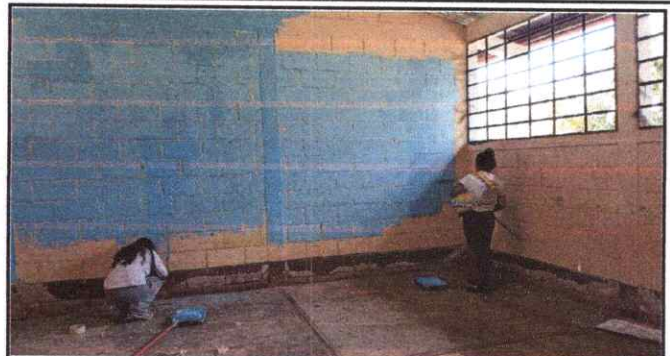
Foto 2: SUSTITUCIÓN DE PINTURA EN MUROS INTERIORES Y EXTERIORES

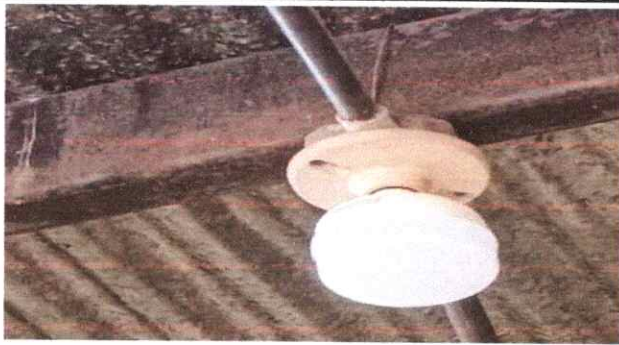
Foto 3: SUSTITUCIÓN DE PLAFONERAS

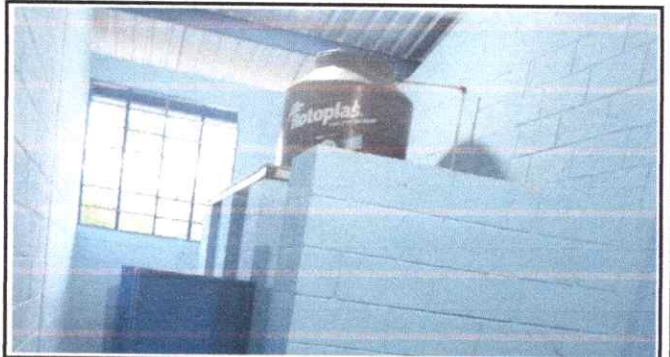
Foto 4: REPARACIÓN Y MANTENIMIENTO DE CISTERNAS/DEPÓSITO DE AGUA
