SITUACIÓN DEFICIENCIAS DETERMINADAS      PREVIO ☐      DURANTE ☐      POSTERIOR ☒

| DEPARTAMENTO: | PETEN | MUNICIPIO: | POPTUN |
| NOMBRE DEL ESTABLECIMIENTO: | EODP ANEXA A EORM | DIRECCIÓN DEL ESTABLECIMIENTO: | BARRIO EL PORVENIR |
| CÓDIGO DEL ESTABLECIMIENTO: | 17-12-1156-42 | FECHA: | 17/11/2025 |

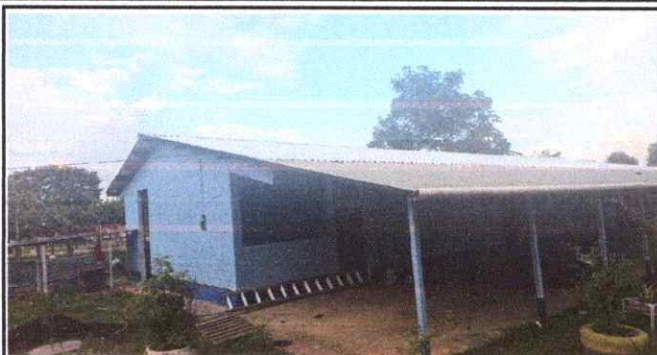
Foto1: SUSTITUCION DE LAMINA POR LAMINA TROQUELADA ALUZINC

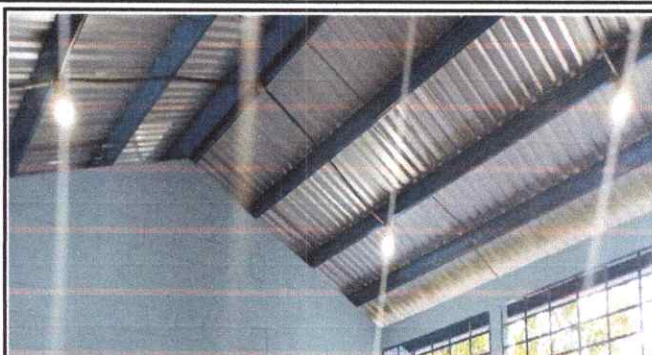
Foto 2: MANTENIMIENTO A ESTRUCTURA DE SOPORTE DE METAL

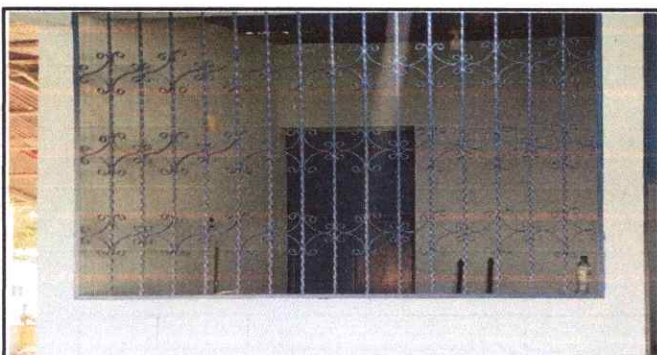
Foto 3: MANTENIMIENTO A BALCONES DE METAL

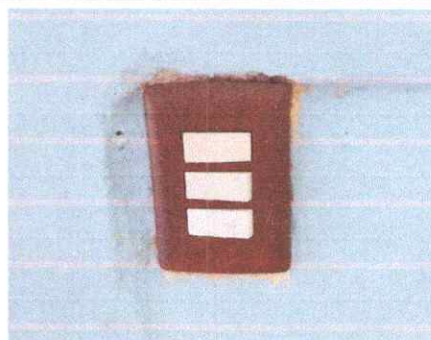
Foto 4: SUSTITUCIÓN DE INTERRUPTORES

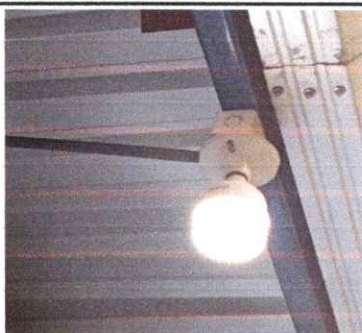
Foto 5: SUSTITUCIÓN DE FOCOS AHORRADORES

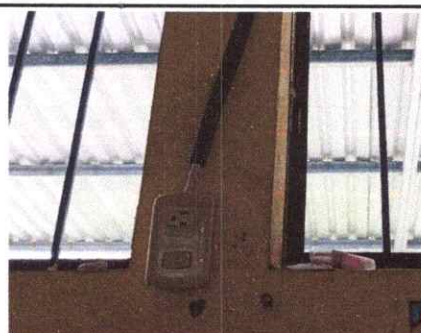
Foto 6: SUSTITUCIÓN DE TOMACORRIENTES

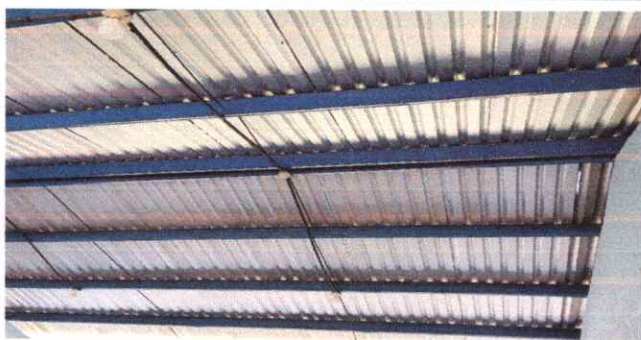
Foto1: SUSTITUCION DE DUCTO ELÉCTRICO + ACCESORIOS

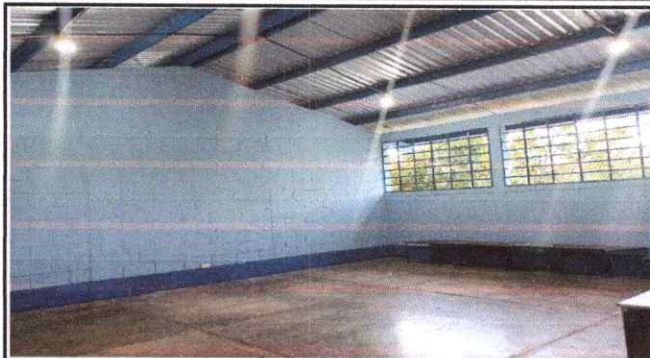
Foto 2: SUSTITUCIÓN DE PINTURA EN MUROS INTERIORES Y EXTERIORES

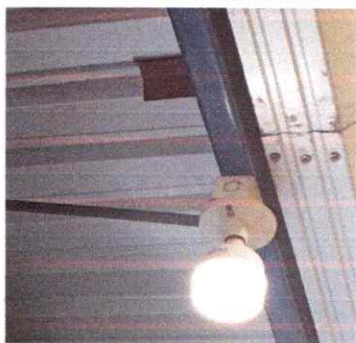
Foto 3: SUSTITUCIÓN DE PLAFONERAS

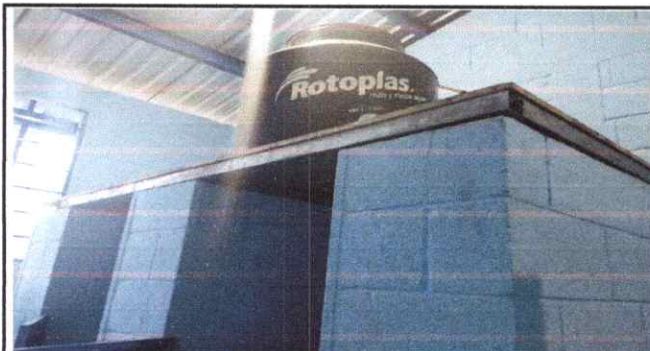
Foto 4: REPARACIÓN Y MANTENIMIENTO DE CISTERNAS/DEPÓSITO DE AGUA
