REGISTRO FOTOGRÁFICO  
PROGRAMA DE MANTENIMIENTO DE EDIFICIOS ESCOLARES PÚBLICOS

| NOMBRE DEL ESTABLECIMIENTO: | EORM Caserio San José Buena fe | DIRECCIÓN DEL ESTABLECIMIENTO: | Caserio San José Buena Fe |
| CÓDIGO DEL ESTABLECIMIENTO: | 17-13-0021-43 | FECHA: | 14/07/2025 |

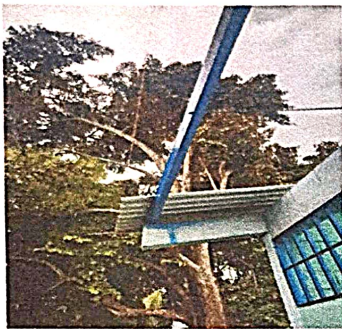
Foto 1: Sustrucción de lámina, por lámina troquelada aluzinc calibre 26

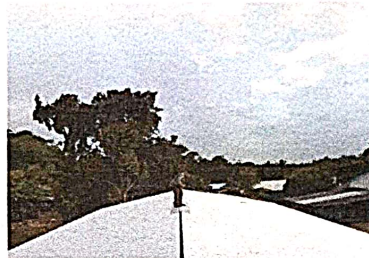
Foto 2: Sustrucción de capote de lámina para lámina troquelada

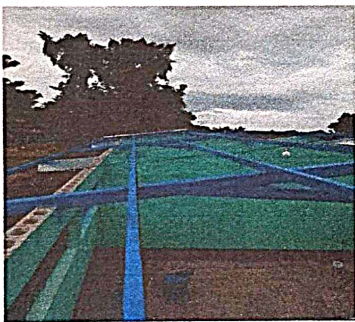
Foto 3: Mantenimiento a estructura de soporte de metal

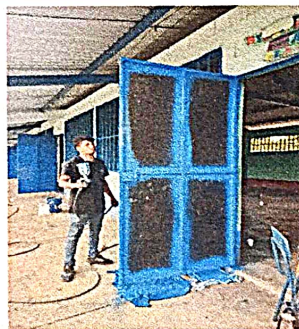
FOTO 4: Mantenimiento a estructura (lijado, cambio de tubo, cepillado, sujeciones, aplicación de pintura)
