SITUACIÓN DEFICIENCIAS DETERMINADAS:

| DEPARTAMENTO: | Petén | MUNICIPIO: | LAS CRUCES |
| NOMBRE DEL ESTABLECIMIENTO: | EODP | DIRECCIÓN DEL ESTABLECIMIENTO: | CASERIO LOS MANUELES |
| CÓDIGO DEL ESTABLECIMIENTO: | 17-13-0070-42 | FECHA: | 5/11/2025 |

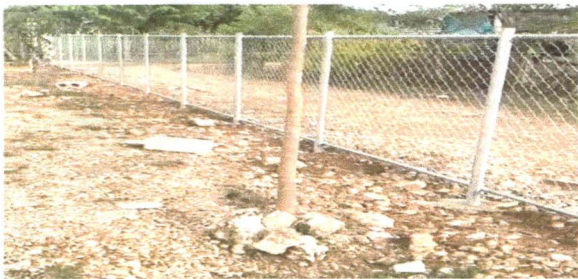
Foto 1: Reparación de muro perimetral de block con tubo hg y malla galvanizada, soleras intermedias y columnas.

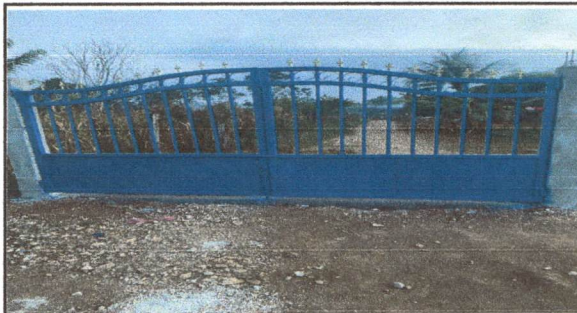
Foto 2: Sustitución de portón de metal

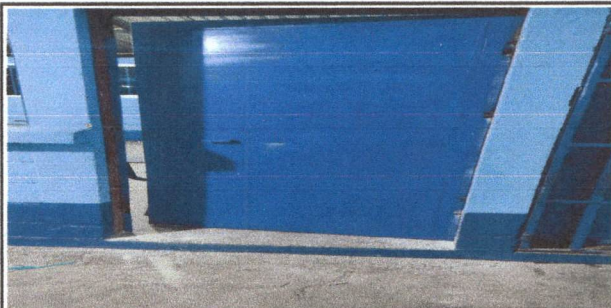
Foto 3: Sustitución de puerta

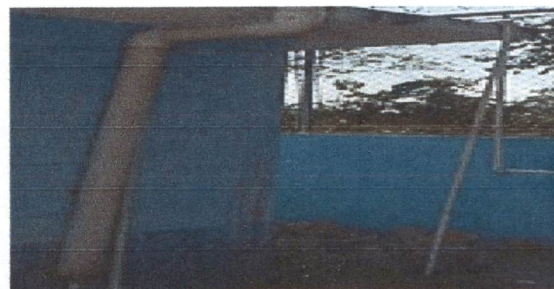
Foto 6: Sustitución de tubería línea principal

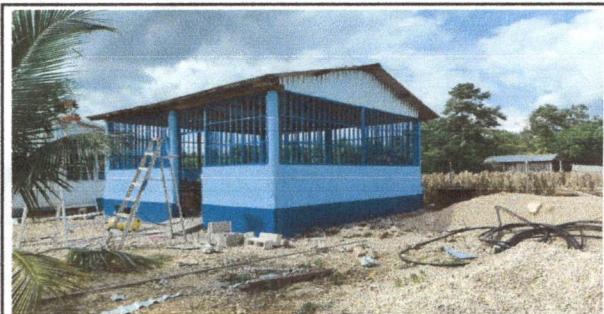
Foto 7: Sustrucción de ventanas de madera por metal

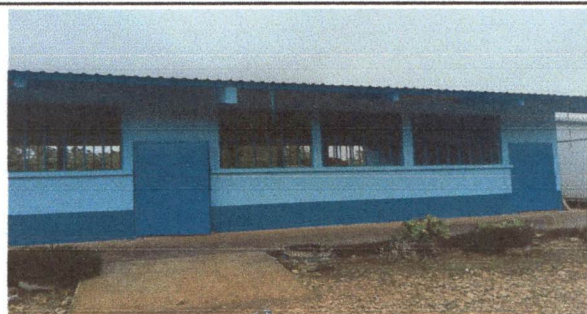
Foto 8: Pintura en muros exteriores e interiores
