REGISTRO FOTOGRÁFICO  
PROGRAMA DE MANTENIMIENTO DE EDIFICIOS ESCOLARES PÚBLICOS

PRA-FOR-123  
Versión 1

SITUACIÓN DEFICIENCIAS DETERMINADAS

| NOMBRE DEL ESTABLECIMIENTO: | EODP | DIRECCIÓN DEL ESTABLECIMIENTO: | CASERIO LA BELLA GUATEMALA |

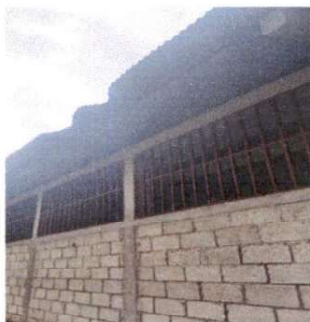
Foto1: SUSTITUCIÓN DE LAMINA, POR LAMINA TROQUELADA ALUZINC CALIBRE 26

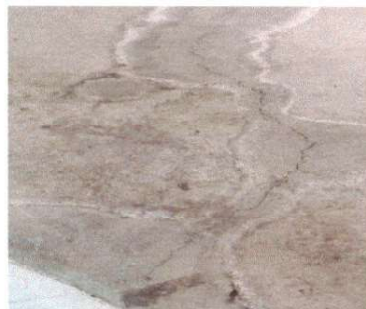
Foto 2: SUSTITUCIÓN DE PISO DE CEMENTO LIQUIDO

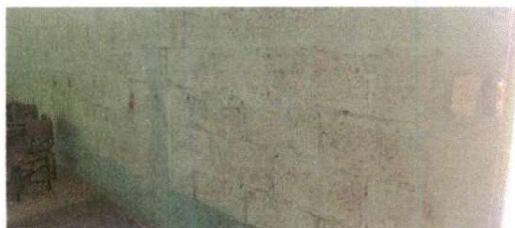
Foto 3: PINTURA EN MUROS EXTERIORES E INTERIORES

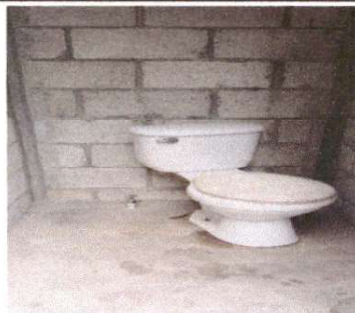
Foto 4: SUSTITUCION DE ACCESORIOS INODORO ( CONTRA LLAVE, TUBO DE ABASTO Y TANQUE

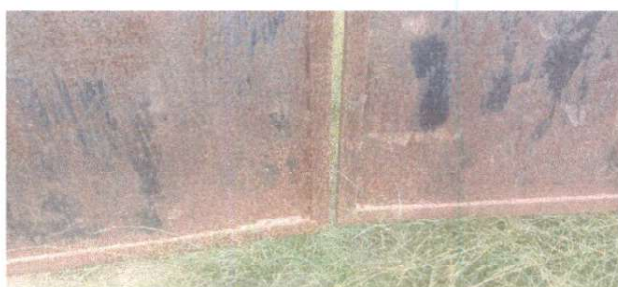
Foto 5: MANTENIMIENTO A PORTONES DE METAL

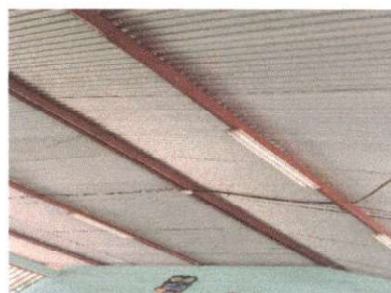
Foto 6: SUSTITUCION DE FOCOS AHORRADORES

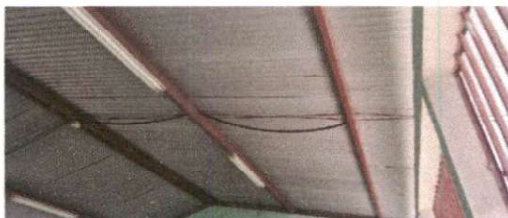
Foto 1: SUSTITUCION DE PLAFONERAS

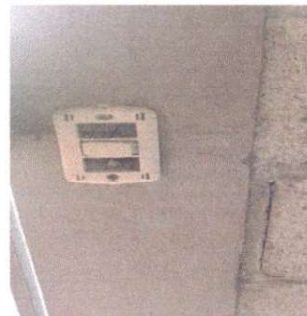
Foto 2: SUSTITUCION DE INTERRUPTORES DOBLE

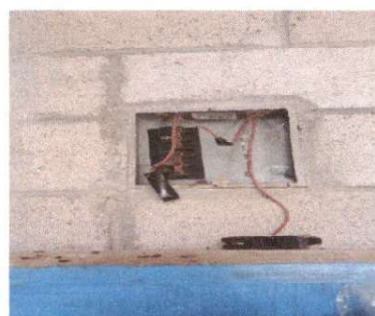
Foto 4: SUSTITUCION DE FLIPON

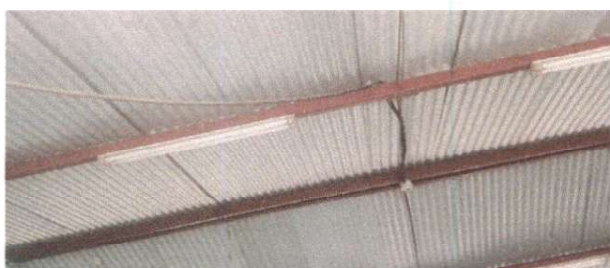
Foto 5: SUSTITUCION DE DUCTO ELECTRICO MAS ACCESORIOS

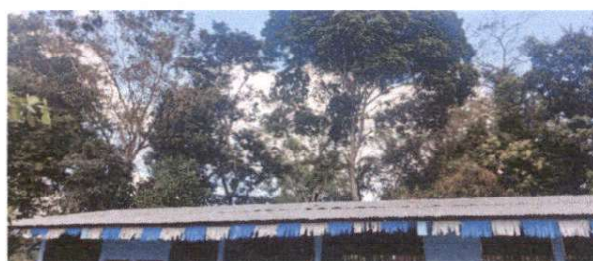
Foto 6: SUSTITUCION DE CAPOTE DE LAMINA PARA LAMINA TROQUELADA
