**REGISTRO FOTOGRÁFICO**  
**PROGRAMA DE MANTENIMIENTO DE EDIFICIOS ESCOLARES PÚBLICOS**

SITUACIÓN DEFICIENCIAS DETERMINADAS

| NOMBRE DEL ESTABLECIMIENTO: | EORM | DIRECCIÓN DEL ESTABLECIMIENTO: | Caserío Armenia |
| CÓDIGO DEL ESTABLECIMIENTO: | 17-13-0079-43 | FECHA: | 13/01/2025 |

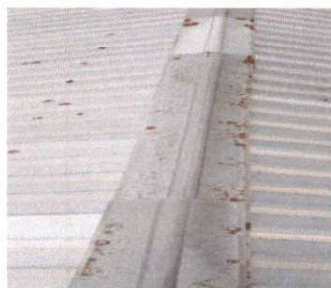
Foto1: sustitución de lámina, por lámina troquelada aluzinc calibre 26; cocina
