SITUACIÓN DEFICIENCIAS DETERMINADAS

## REGISTRO FOTOGRÁFICO

### PROGRAMA DE MANTENIMIENTO DE EDIFICIOS ESCOLARES PÚBLICOS

| NOMBRE DEL ESTABLECIMIENTO: | EODP ANEXA A EORM | DIRECCIÓN DEL ESTABLECIMIENTO: | CASERIO EL ARBOL |

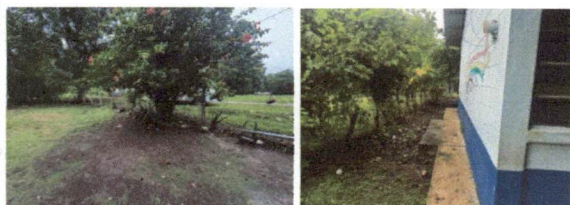
Foto 1: Reparación de tubo hg y malla galvanizada con fundición del tubo y maya en el cimiento

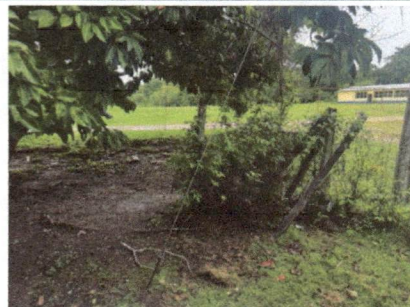
Foto 2: Fabricación e instalación de portón de metal de ingreso

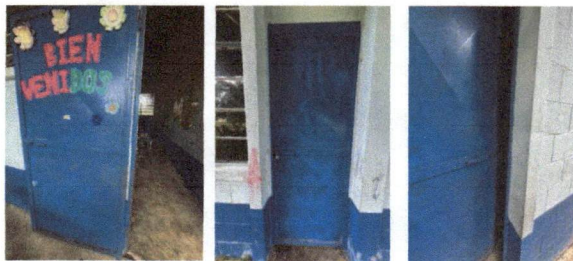
Foto 3: Mantenimiento a estructura (lijado, cambio de tubo, cepillado, sujeciones, aplicación de pintura)

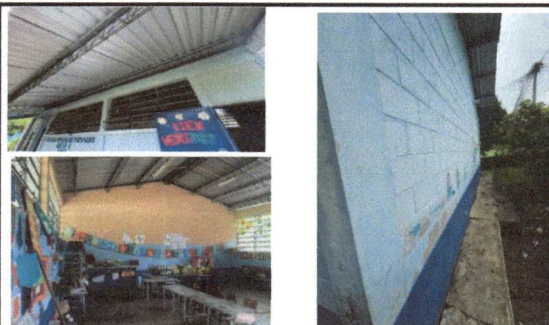
Foto 4: Pintura en muros exteriores e interiores

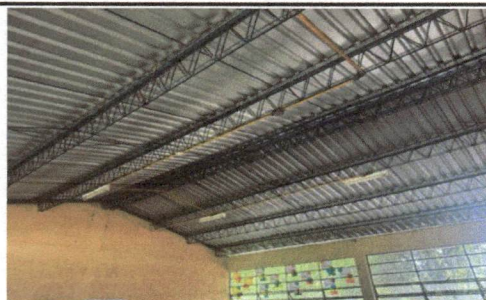
Foto 6: Reparación de sistema eléctrico: sustitución de lámparas, plafoneras, interruptores, tomacorrientes, sustitución de ducto eléctrico y reparación de cable eléctrico
