REGISTRO FOTOGRÁFICO  
PROGRAMA DE MANTENIMIENTO DE EDIFICIOS ESCOLARES PÚBLICOS

| DEPARTAMENTO: | PETÉN | MUNICIPIO: | LAS CRUCES |
| NOMBRE DEL ESTABLECIMIENTO: | EODP ANEXA A EORM | DIRECCIÓN DEL ESTABLECIMIENTO: | CASERIO EL ARBOL |
| CÓDIGO DEL ESTABLECIMIENTO: | 17-13-0083-42 | FECHA: | 9/16/2025 |

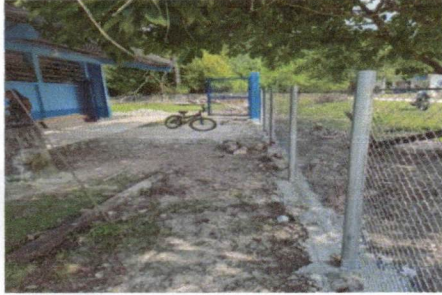
Foto 1: Reparación de tubo hg y malla galvanizada con fundición del tubo y maya en el cimient

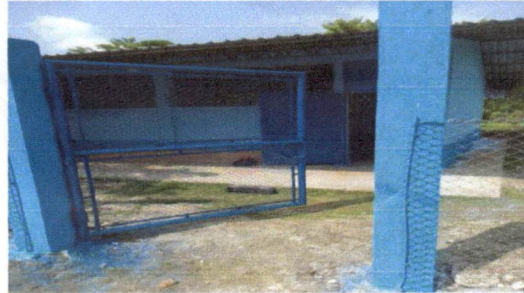
Foto 2: Fabricación e instalación de portón de metal de ingreso

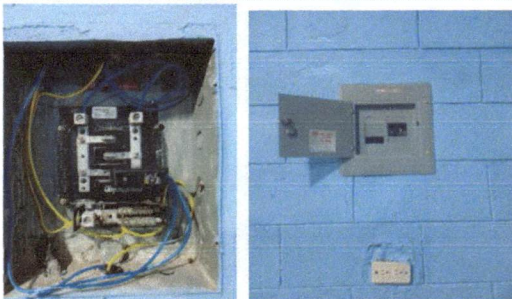
Foto 5: Reparación de sistema eléctrico: sustitución de lámparas, plafoneras, interruptores, tomacorrientes, sustitución de ducto eléctrico y reparación de cable eléctrico

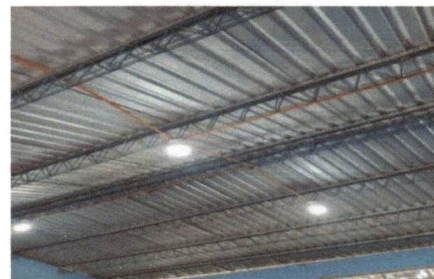
Foto 6: Reparación de sistema eléctrico: sustitución de lámparas, plafoneras, interruptores, tomacorrientes, sustitución de ducto eléctrico y reparación de cable eléctrico
