# REGISTRO FOTOGRÁFICO PROGRAMA DE MANTENIMIENTO DE EDIFICIOS ESCOLARES PÚBLICOS

SITUACIÓN DEFICIENCIAS DETERMINADAS

| NOMBRE DEL ESTABLECIMIENTO: | INEB | DIRECCIÓN DEL ESTABLECIMIENTO: | Caserío San José Buena Fe |
| CÓDIGO DEL ESTABLECIMIENTO: | 17-13-0092-45 | FECHA: | 12/09/2025 |

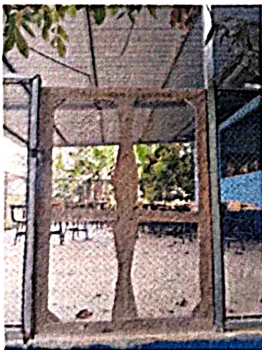
Foto 3.2: Fabricación e instalación de portón de metal de Salida

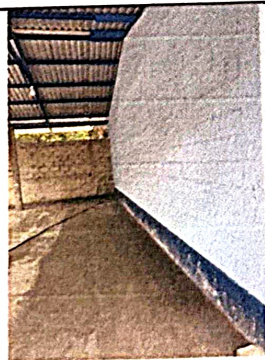
Foto 5.1: Sustitución de tubería línea principal
