REGISTRO FOTOGRÁFICO  
PROGRAMA DE MANTENIMIENTO DE EDIFICIOS ESCOLARES PÚBLICOS

| DEPARTAMENTO: | PETÉN | MUNICIPIO: | Las Cruces |
| NOMBRE DEL ESTABLECIMIENTO: | INEB | DIRECCIÓN DEL ESTABLECIMIENTO: | Caserio San José Buena Fe |
| CÓDIGO DEL ESTABLECIMIENTO: | 17-13-0092-45 | FECHA: | 12/09/2025 |

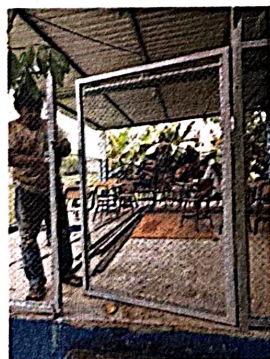
Foto 3.2: Fabricación e instalación de portón de metal de Salida
