| DEPARTAMENTO: | PETÉN | MUNICIPIO: | Las Cruces |
| NOMBRE DEL ESTABLECIMIENTO: | INEB | DIRECCIÓN DEL ESTABLECIMIENTO: | Caserío San José Buena Fe |
| CÓDIGO DEL ESTABLECIMIENTO: | 17-13-0092-45 | FECHA: | 12/09/2025 |

REGISTRO FOTOGRÁFICO  
PROGRAMA DE MANTENIMIENTO DE EDIFICIOS ESCOLARES PÚBLICOS

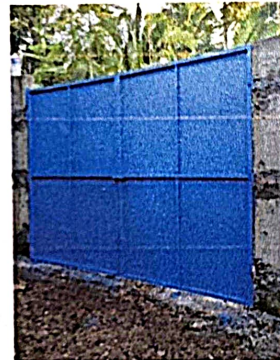
Foto 3.1: Fabricación e instalación de puertas de metal

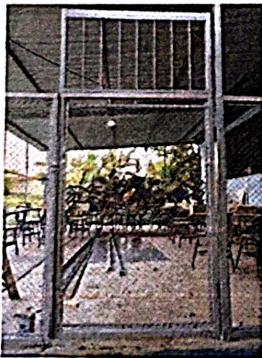
Foto 3.2: Fabricación e instalación de portón de metal de Salida

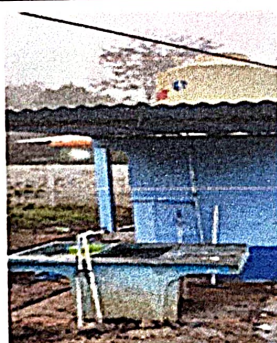
Foto 4.1: Repello en muro
