REGISTRO FOTOGRÁFICO  
PROGRAMA DE MANTENIMIENTO DE EDIFICIOS ESCOLARES PÚBLICOS

SITUACIÓN DEFICIENCIAS DETERMINADAS

| NOMBRE DEL ESTABLECIMIENTO: | COPB | DIRECCIÓN DEL ESTABLECIMIENTO: | CASERIO SANTA AMELIA |
| CÓDIGO DEL ESTABLECIMIENTO: | 17-14-0088-41 | FECHA: | 27/05/2025 |

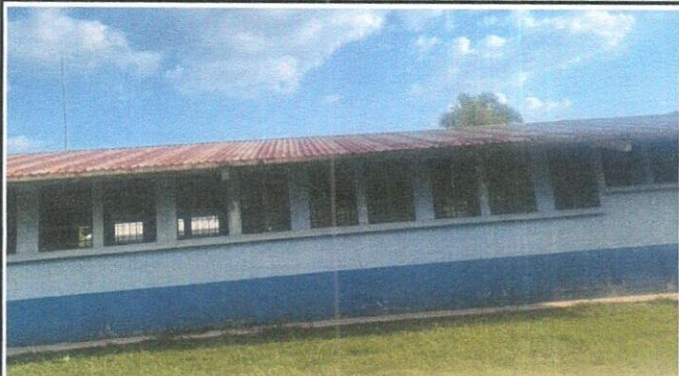
Foto 1: SUSTITUCIÓN DE LÁMINA, POR LÁMINA TROQUELADA ALUZINC CALIBRE 26

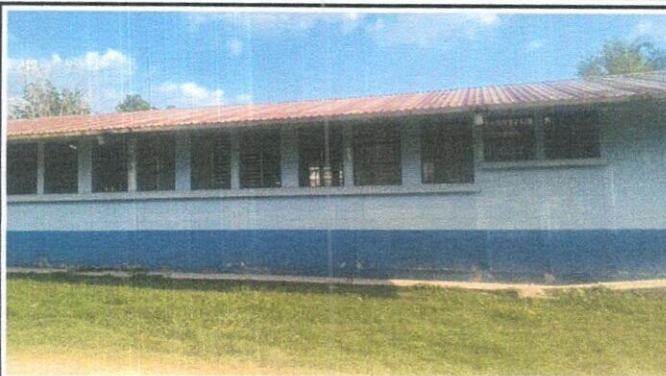
Foto 2 SUSTITUCIÓN DE CAPOTE DE LÁMINA PARA LAMINA TROQUELADA

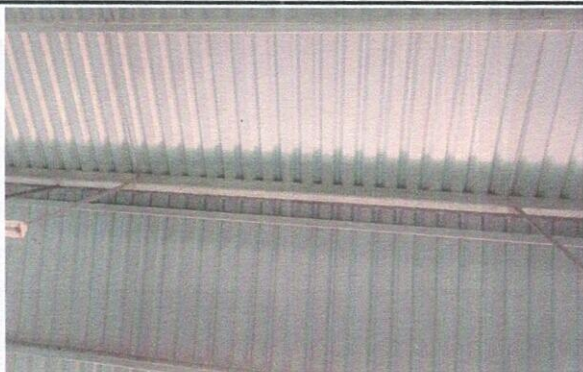
Foto: 3 SUSTITUCIÓN ELEMENTOS DE FIJACIÓN

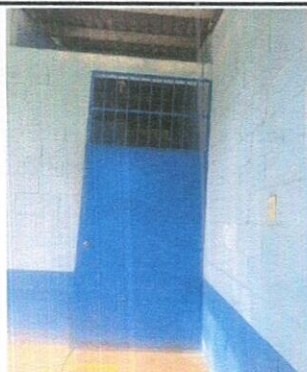
Foto: 4 MANTENIMIENTO A ESTRUCTURA, (LIJADO, CAMBIO DE TUBO, CEPILLADO, SUJECIONES, APLICACIÓN DE PINTURA )

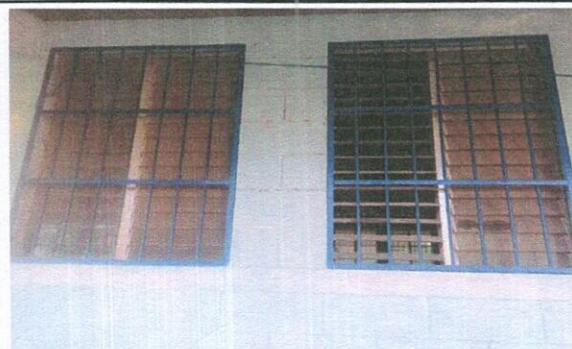
Foto: 6 SUSTITUCIÓN DE VENTANAS DE VIDRIO

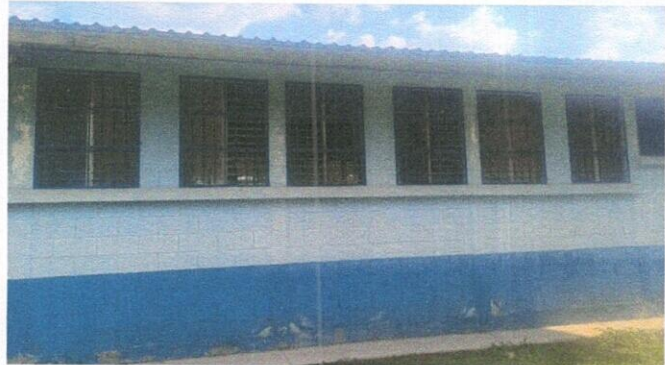
Foto 7: MANTENIMIENTO A BALCONES DE METAL

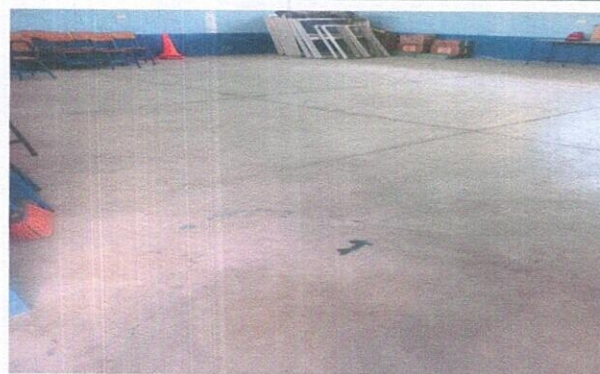
Foto 8: MEJORAMIENTO DE PISO

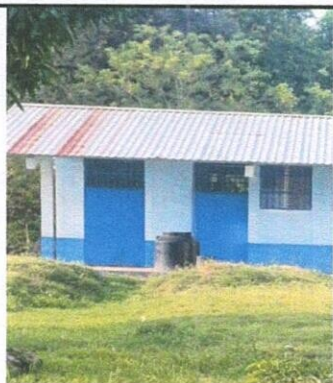
Foto 9: SUSTITUCIÓN DE DEPÓSITO DE AGUA, 1700 LTS

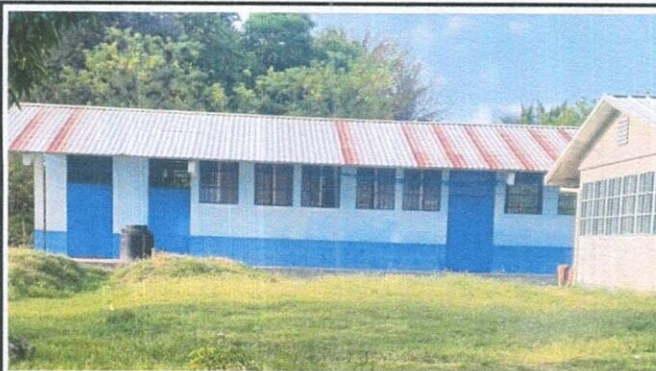
Foto 10: INSTALACIÓN DE LAMINA TROQUELADA ALUZINC

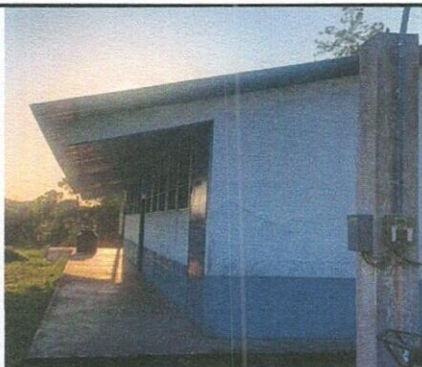
Foto 11: DESINSTALACIÓN DE LAMINA EXISTENTE
