REGISTRO FOTOGRÁFICO  
PROGRAMA DE MANTENIMIENTO DE EDIFICIOS ESCOLARES PÚBLICOS

Ministerio de Educación  
Guatemala

| NOMBRE DEL ESTABLECIMIENTO: | COPB | DIRECCIÓN DEL ESTABLECIMIENTO: | CASERIO SANTA AMELIA, EL CHAL PETÉN |
| CÓDIGO DEL ESTABLECIMIENTO: | 17-14-0088-41 | FECHA: | 29/07/2025 |

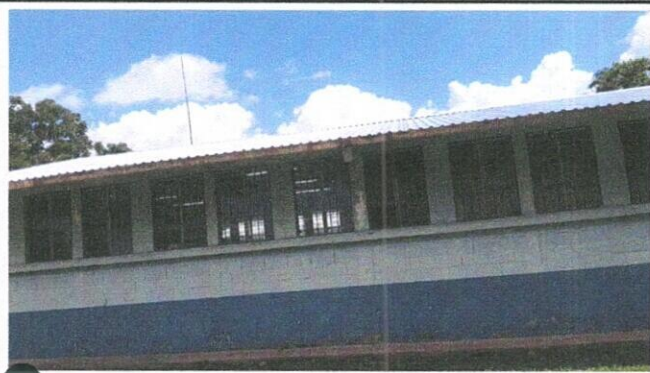
Foto 1: SUSTITUCIÓN DE LÁMINA, POR LÁMINA TROQUELADA ALUZING CALIBRE 26

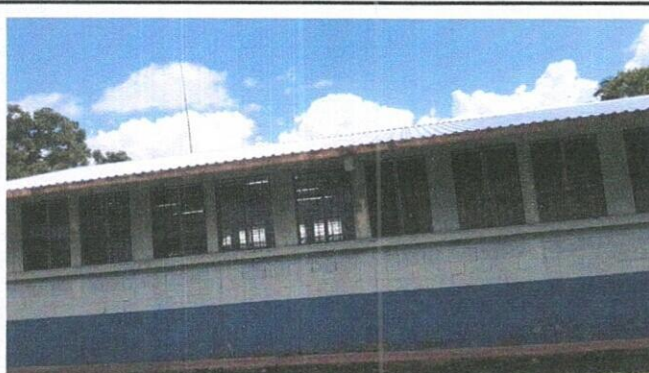
Foto2: SUSTITUCIÓN DE CAPOTE DE LÁMINA PARA LAMINA TROQUELADA

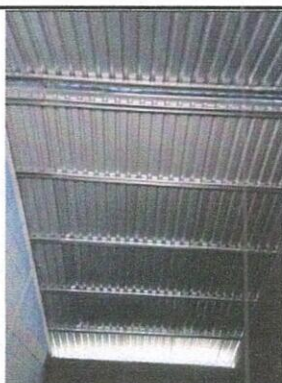
Foto 3: SUSTITUCIÓN ELEMENTOS DE FIJACIÓN

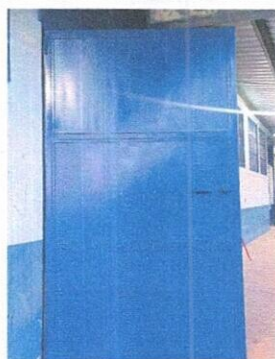
Foto 4 : MANTENIMIENTO A ESTRUCTURA, (LIJADO, CAMBIO DE TUBO, CEPILLADO, SUJECIONES, APLICACIÓN DE PINTURA)

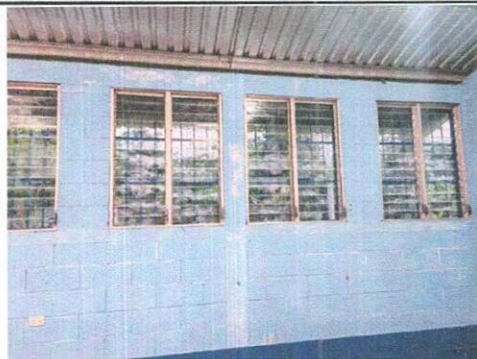
Foto 6: SUSTITUCIÓN DE VENTANAS DE VIDRIO

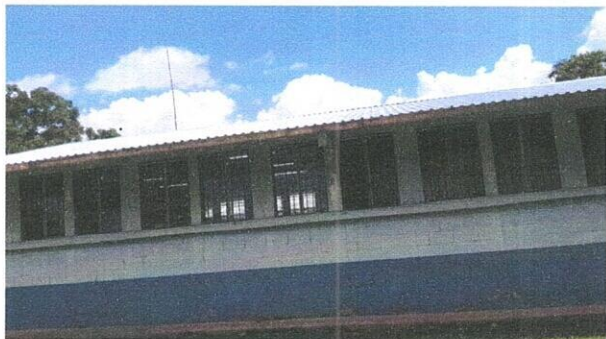
Foto1: SUSTITUCIÓN DE LÁMINA, POR LÁMINA TROQUELADA ALUZINC CALIBRE 26

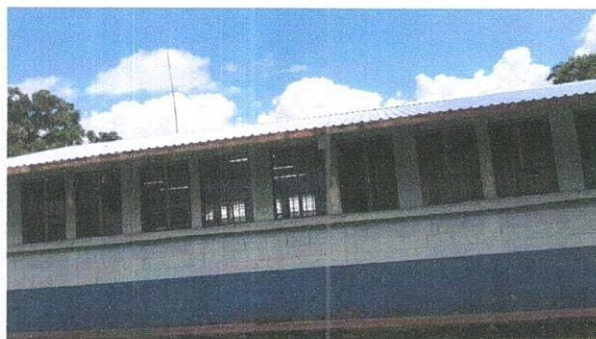
Foto2: SUSTITUCIÓN DE CAPOTE DE LÁMINA PARA LAMINA TROQUELADA

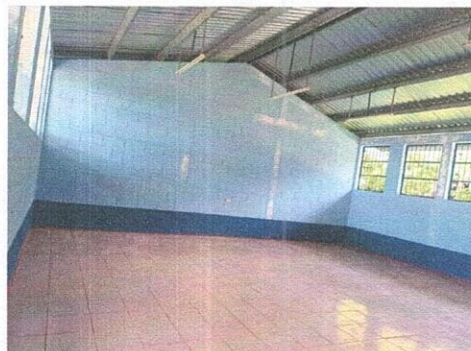
INSTALACION DE LAMINA.

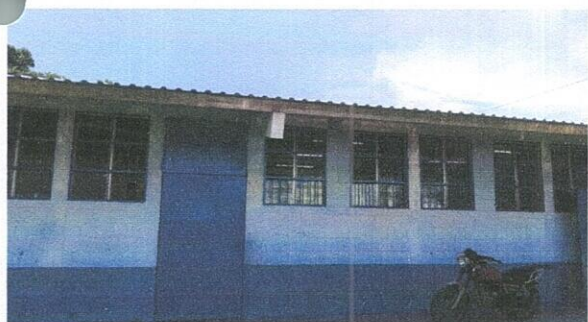
Foto 5: SUSTITUCION DE LAMINA EXISTENTE
