SITUACIÓN DEFICIENCIAS DETERMINADAS:

| NOMBRE DEL ESTABLECIMIENTO: | EOUM SAN BARTOLOME | DIRECCIÓN DEL ESTABLECIMIENTO: | 3a. Av. 0-49 Zona 4 |
| CÓDIGO DEL ESTABLECIMIENTO: | 09-01-0058-43 | FECHA: | 24/04/2025 |

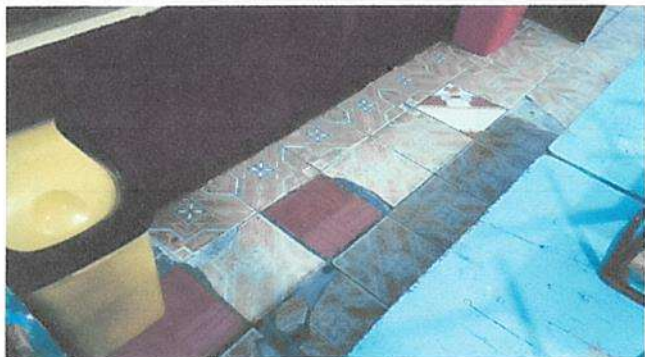
Sustitución de piso cerámico por piso de porcelanato en 1 aula y pasillo Modulo 1

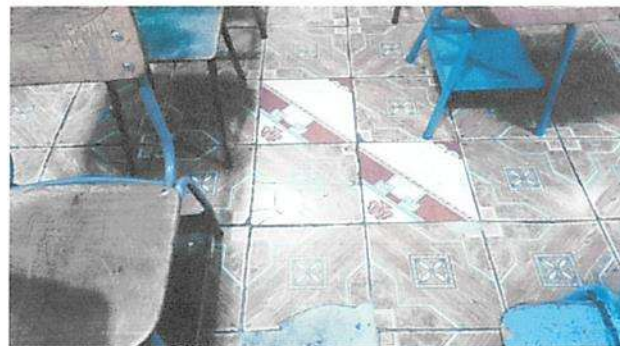
Sustitución de piso cerámico por piso de porcelanato en 1 aula y pasillo Modulo 1

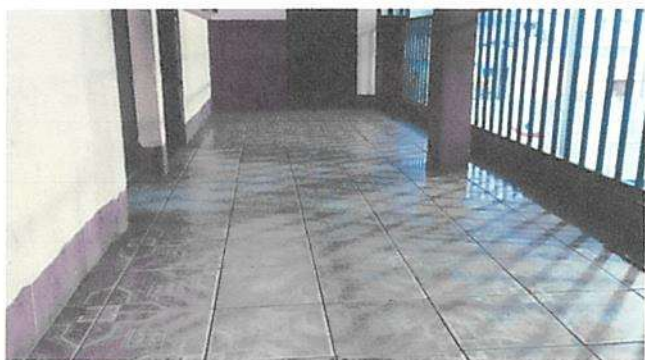
Sustitución de piso cerámico por piso de porcelanato en 1 aula y pasillo Modulo 1

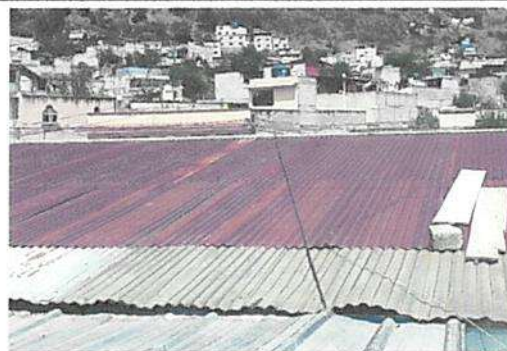
Sustitución de lámina, por lámina troquelada Calibre 26 en 2 aulas, Modulo 1 y sobre baños y pila Modulo 4

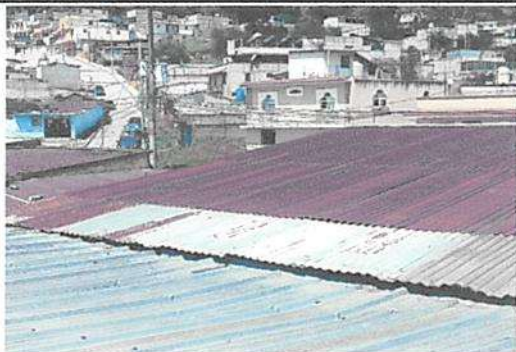
Sustitución de lámina, por lámina troquelada Calibre 26 en 2 aulas, Modulo 1 y sobre baños y pila Modulo 4

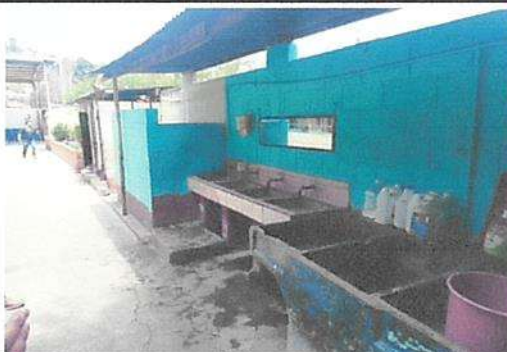
Sustitución de lámina, por lámina troquelada Calibre 26 en 2 aulas, Modulo 1 y sobre baños y pila Modulo 4

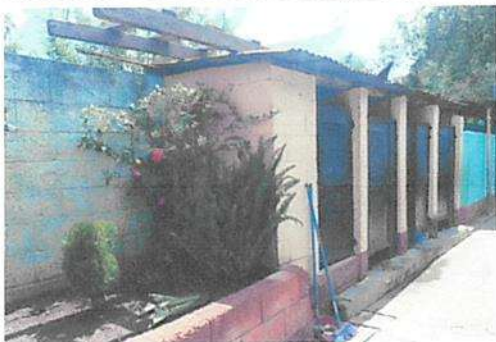
Sustitución de lámina, por lámina troquelada Calibre 26 en 2 aulas, Modulo 1 y sobre baños y pila Modulo 4

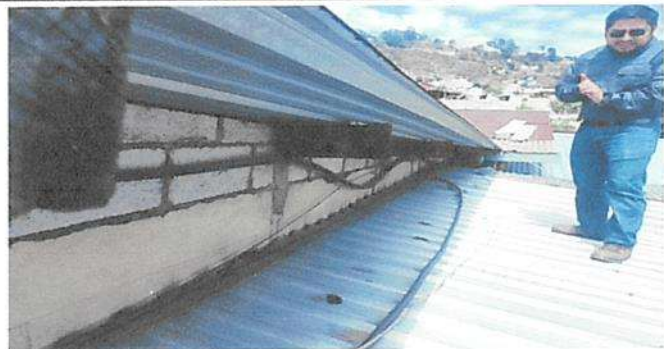
Sustitución de estructura de soporte (madera, metal) por metal en 1 aula, Modulo 2 y sobre baños y pila Modulo 4

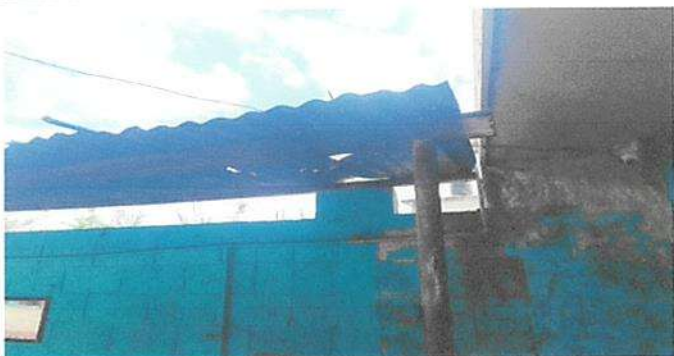
Sustitución de estructura de soporte (madera, metal) por metal en 1 aula, Modulo 2 y sobre baños y pila Modulo 4

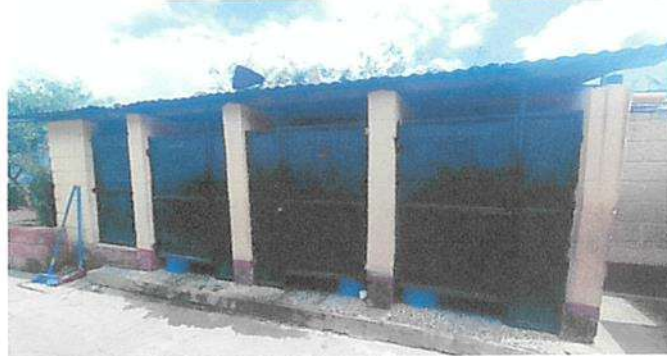
Sustitución de estructura de soporte (madera, metal) por metal en 1 aula, Modulo 2 y sobre baños y pila Modulo 4

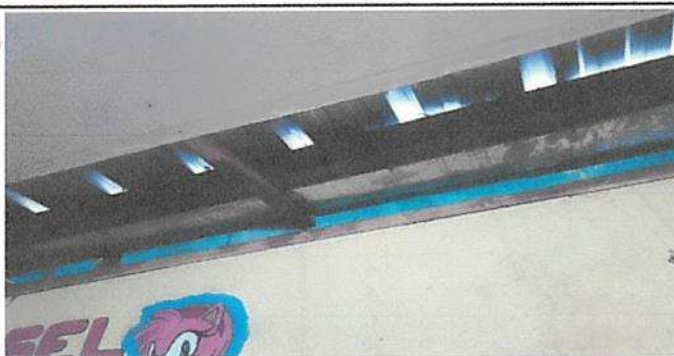
Sustitución de lámina, por lámina troquelada Calibre 26 en 2 aulas, Modulo 1 y sobre baños y pila Modulo 4

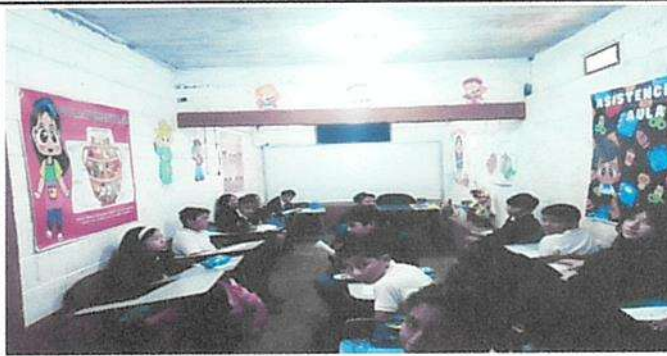
Sustitución de piso de concreto en 2 aulas y modulo de gradas por piso de porcelanato Modulo 2 y 5

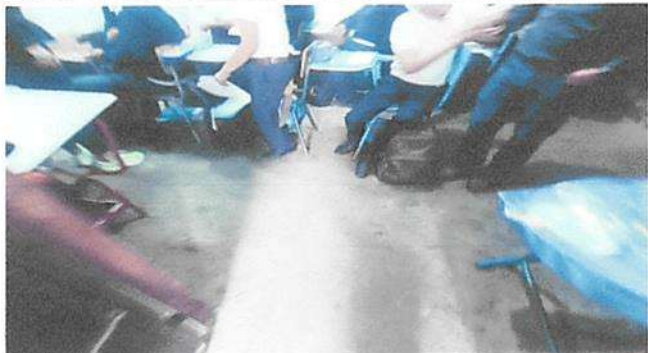
Sustitución de piso de concreto en 2 aulas y modulo de gradas por piso de porcelanato Modulo 2 y 5

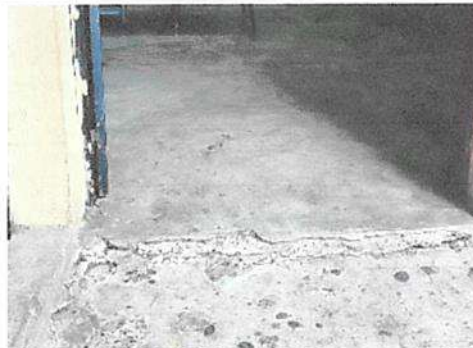
Sustitución de piso de concreto en 2 aulas y modulo de gradas por piso de porcelanato Modulo 2 y 5

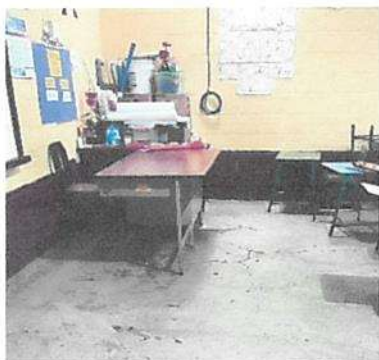
Sustitución de estructura de soporte (madera, metal) por metal en 1 aula, Modulo 2 y sobre baños y pila Modulo 4
