# REGISTRO FOTOGRÁFICO PROGRAMA DE MANTENIMIENTO DE EDIFICIOS ESCOLARES PÚBLICOS

PRA-FOR-123  
Versión 1

| NOMBRE DEL ESTABLECIMIENTO: | EOUM REPÚBLICA DE HOLANDA | DIRECCIÓN DEL ESTABLECIMIENTO: | AVENIDA LA REFORMA 5-15 ZONA 9 |
| CÓDIGO DEL ESTABLECIMIENTO: | 09-01-0072-43 | FECHA: | 29/04/2025 |

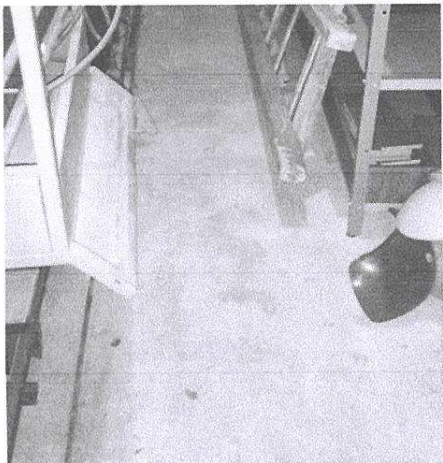
Sustitución de piso cerámico en área de dirección, color a elección.

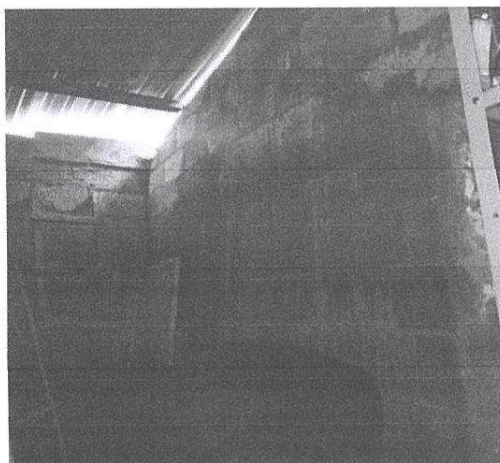
Reparación de muro con repello y cernido en área de dirección.  
Aplicación de pintura latex en muros interiores de dirección.

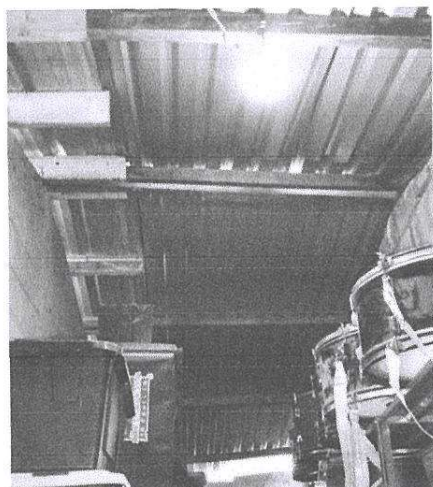
Sustitución de cielo falso de tablayeso en área de dirección; estructura de soporte de perfil omega y angular galvanizado, planchas de tablayeso de espesor de 1/2", cintas en uniones y pasta de yeso.

Sustitución de lámparas existentes en área de dirección; lámparas tipo panel led 2'x2'.

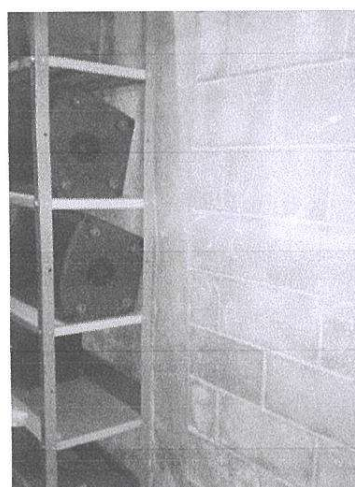
Sustitución de tomacorrientes dobles en área de dirección; marca Bticino línea luzica, cable calibre 12, canaleta con adhesivo y caja rectangular.

Sustitución de interruptores simples en área de dirección; marca Bticino línea luzica, cable calibre 14, canaleta con adhesivo y caja rectangular.

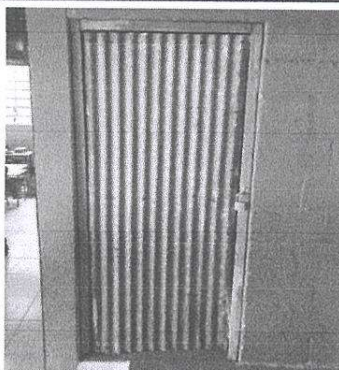
Sustitución de puerta metálica en área de dirección.

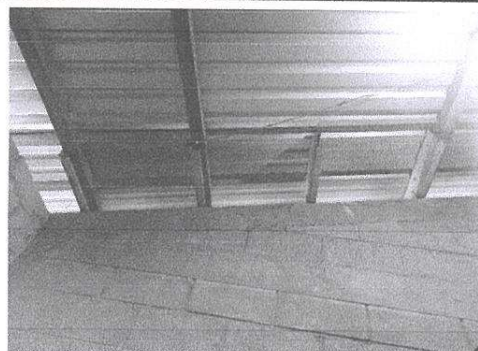
Reparación de muro entre techo y muro existente en área de dirección.

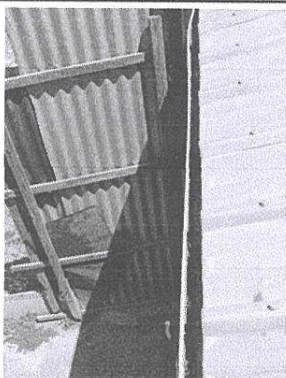
Mantenimiento de canal de alto caudal de PVC en módulo de aulas 1.

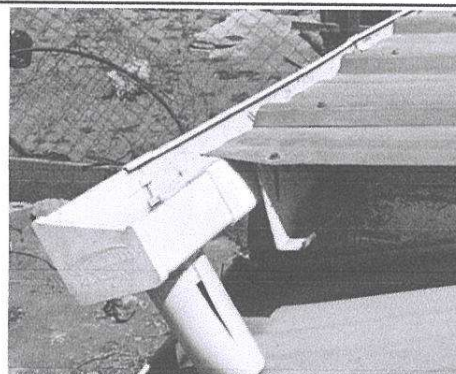
Sustitución de bajadas de agua de alto caudal con tubería de PVC de 3" y 4" en módulo de aulas 1.

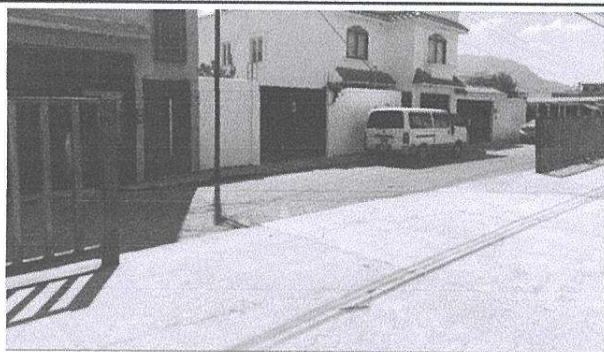
Sustitución de puerta metálica corrediza tipo reja en área de cancha exterior.

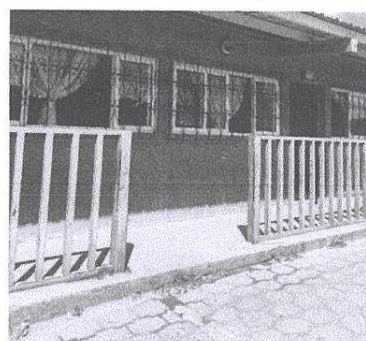
Sustitución de puerta metálica corrediza tipo reja en área de pasillo exterior de módulo de aulas 1.
