SITUACIÓN DEFICIENCIAS DETERMINADAS:

| NOMBRE DEL ESTABLECIMIENTO: | EORM Sector Diez (10) Pacajá Alto | DIRECCIÓN DEL ESTABLECIMIENTO: | Sector Diez (10) Pacajá Alto |
| CÓDIGO DEL ESTABLECIMIENTO: | 09-01-0183-43 | FECHA: | 08/07/2025 |

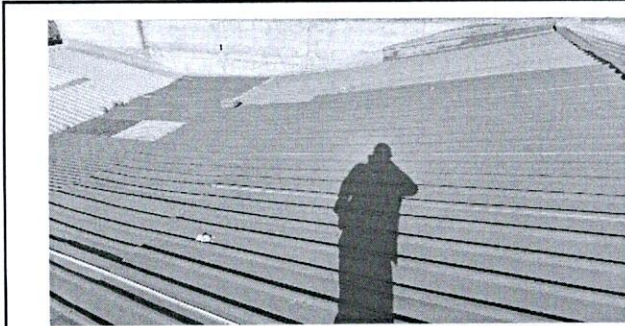
Sustitución de lámina, por lámina troquelada Calibre 26 en cocina y aulas, Sustitución de capote de lámina para lámina troquelada Calibre 26 en cocina y aulas, Sustitución de Tapajuntas Metálico, Reparación de estructura de

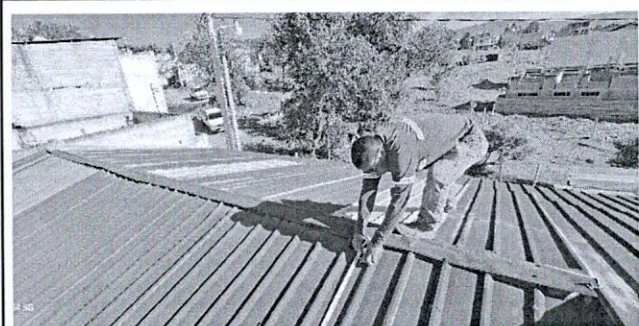
Sustitución de lámina, por lámina troquelada Calibre 26 en cocina y aulas, Sustitución de capote de lámina para lámina troquelada Calibre 26 en cocina y aulas, Sustitución de Tapajuntas Metálico, Reparación de

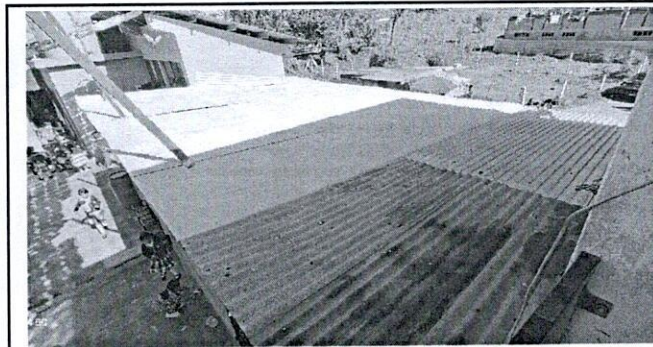
Sustitución de lámina, por lámina troquelada Calibre 26 en cocina y aulas, Sustitución de capote de lámina para lámina troquelada Calibre 26 en cocina y aulas, Sustitución de Tapajuntas Metálico, Reparación de estructura de
