SITUACIÓN DEFICIENCIAS DETERMINADAS:

| NOMBRE DEL ESTABLECIMIENTO: | EORMVERA MILDRED CASTILLO GONZÁLEZ | DIRECCIÓN DEL ESTABLECIMIENTO: | SECTOR DOS ALDEA SAN JOSE CHIQUILAJA |
| CÓDIGO DEL ESTABLECIMIENTO: | 09-01-0187-43 | FECHA: | 07/07/2025 |

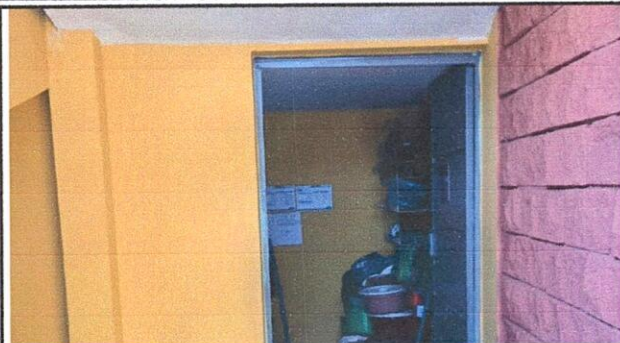
Mantenimiento correctivo de desplante de muro de portón de ingreso

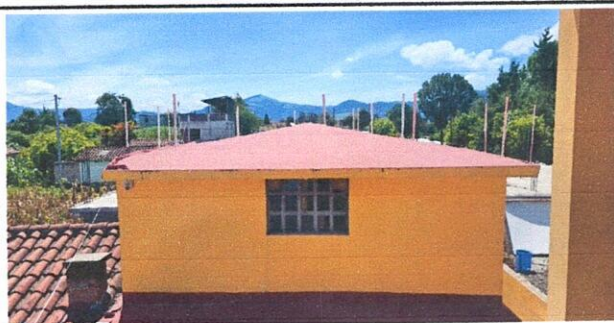
Mantenimiento de techos con bordillos de agua pluvial, canales de aluzinc, pescantes cargadores y bajadas de agua pluvial en techos.

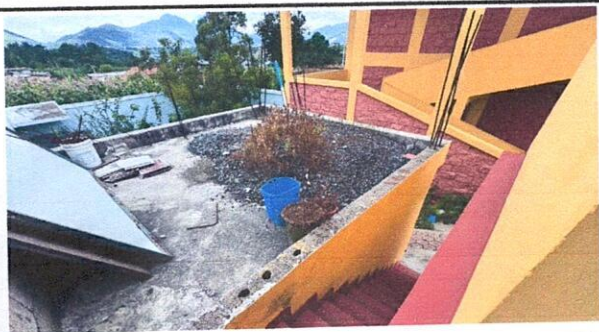
Mantenimiento de techos con bordillos de agua pluvial, canales de aluzinc, pescantes cargadores y bajadas de agua pluvial en techos.

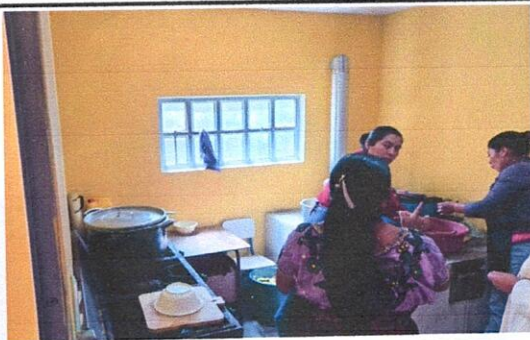
Mantenimiento correctivo de cocina con mesas de trabajo en cocina de concreto, con puertas melamina con halador, riel, soportes

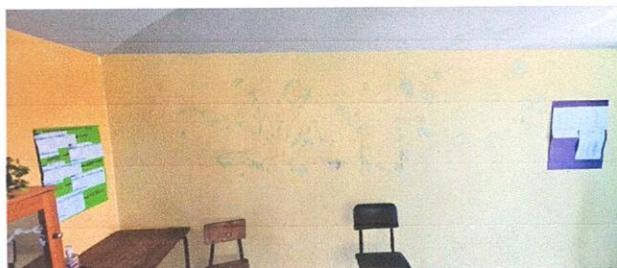
Mantenimiento de muros con repello impermeable y pintura.

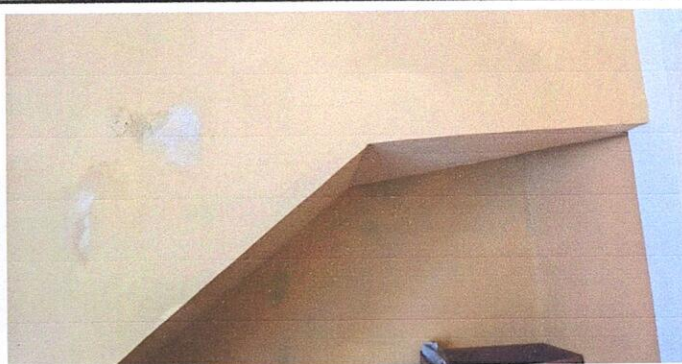
Mantenimiento de muros con repello impermeable y pintura.

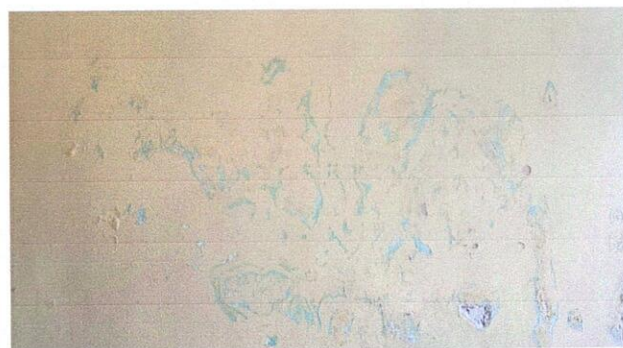
Mantenimiento de muros con repello impermeable y pintura.

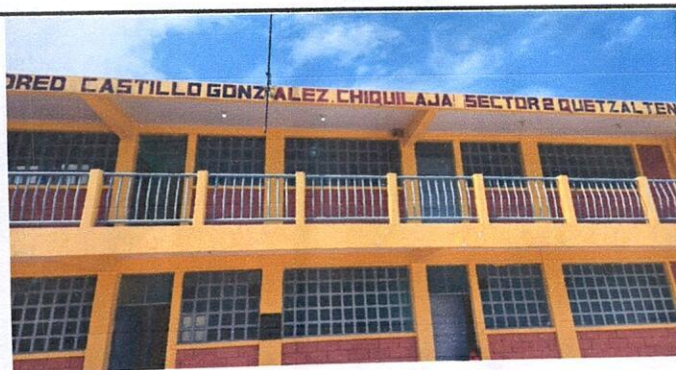
Mantenimiento de muros con repello impermeable y pintura.

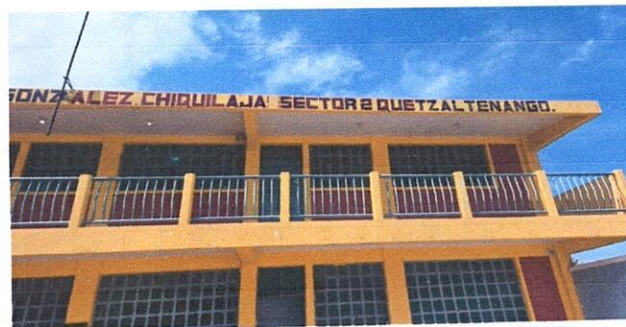
Mantenimiento a Puertas metálicas (lijado, cepillado, sujeciones, aplicación de pintura anticorrosiva )
