SITUACIÓN DEFICIENCIAS DETERMINADAS:

| NOMBRE DEL ESTABLECIMIENTO: | INEB DE TELESECUNDARIA | DIRECCIÓN DEL ESTABLECIMIENTO: | 6 AVENIDA 27-60 ZONA 5 |
| CÓDIGO DEL ESTABLECIMIENTO: | 09-01-0201-45 | FECHA: | 5/12/2025 |

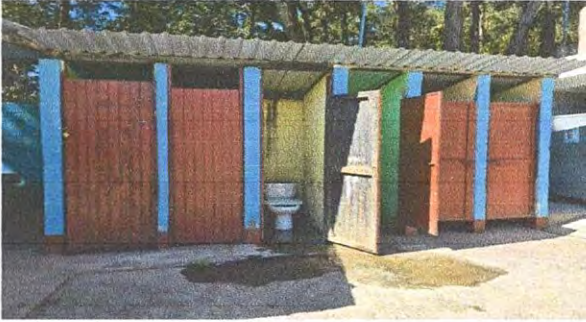
Foto 1. Sustitución de puertas de madera por puertas de metal chapa 16 para baños con pasador. 3 unidades

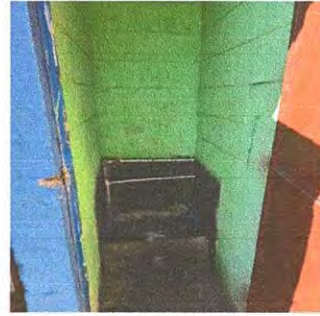
Foto 2. Sustitución de mingitorio de concreto con azulejo,

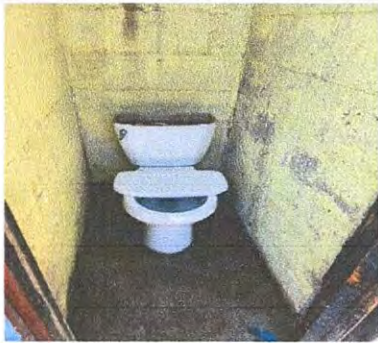
Foto 3. Sustitución de accesorios inodoro (contrallave, tubo de abasto, y pegado de inodoro)

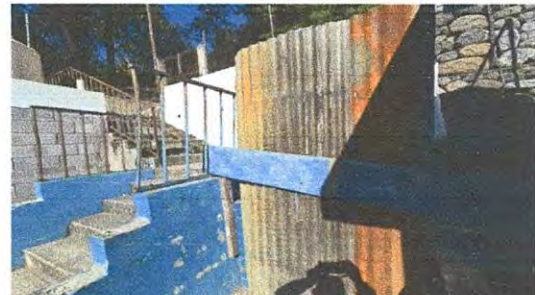
Foto 4. Sustitución de baranda de metal con tubo cuadrado de 3/4" chapa 16 con puerta 7.50 m2

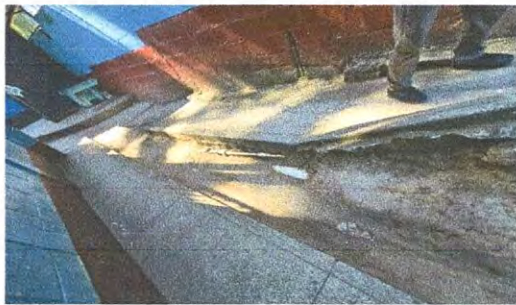
Foto 5. Mantenimiento de superficie tipo empañuelado para desnivel de agua en patio

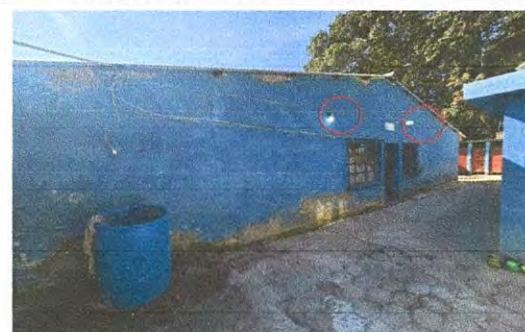
Foto 6. Suministro e instalación de lámparas tipo reflector led para exterior (incluye cableado y accesorios) marca luxlite o sylvania. 3 unidades

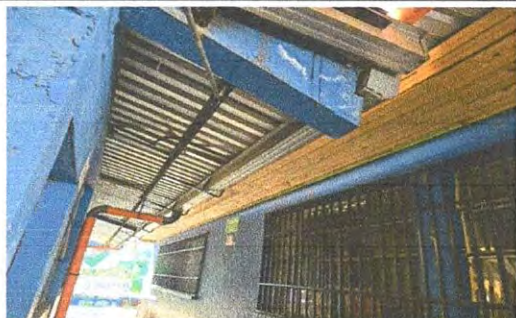
Foto 7. Suministro e instalación de lámparas tipo plafonera (incluye cableado y accesorios). 4 unidades

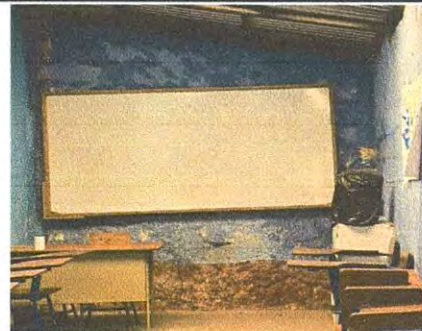
Foto 8. Suministro e instalación de muro con panel W incluye repello y aplicación de pintura

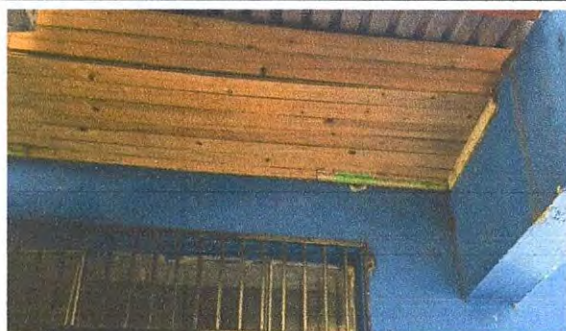
Foto 9. Suministro e instalación de lámparas para cielo falso tipo led (incluye cableado y accesorios) marca luxlite o sylvania

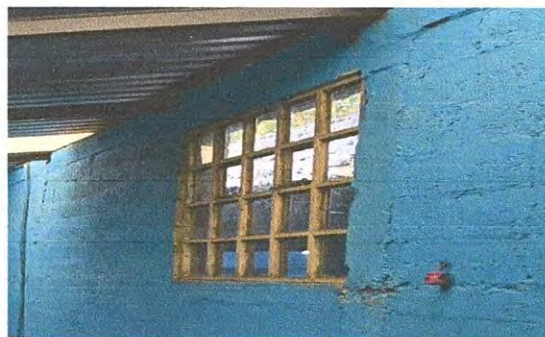
Foto 10. Suministro e instalación de vidrios para ventana de 5 mm. 20 Unidades

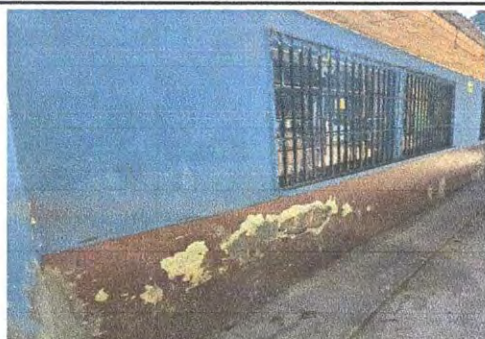
Foto 11. Aplicación de repello en muro en AULA 1 (BIBLIOTECA Y MÓDULO DE AULA 3)

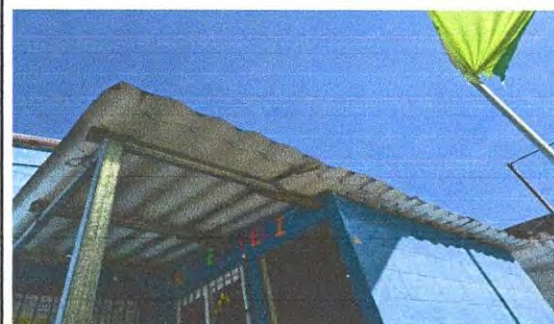
Foto 12. Suministro e instalación de lámina troquelada Aluzinc calibre 26 marca Promasa

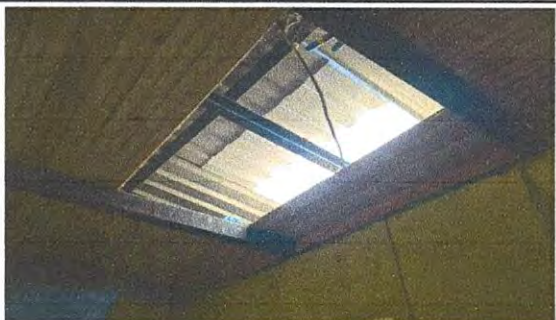
Foto. 13. Sustitución de difusor de pvc en cocina

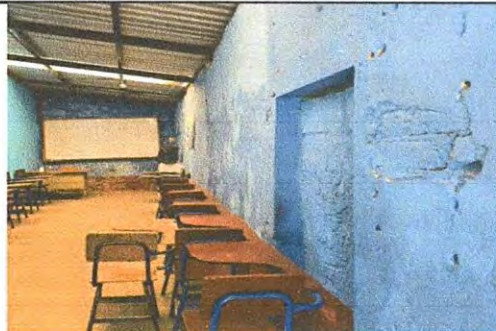
Foto. 14. Suministro y aplicación de pintura interior latex marca corona clásica

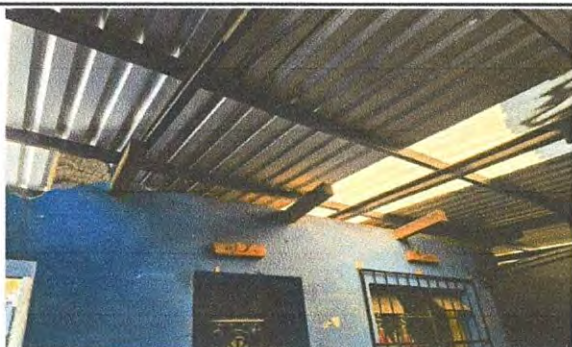
Foto. 15. Mantenimiento correctivo en techo con cielo falso PVC. 31 m2

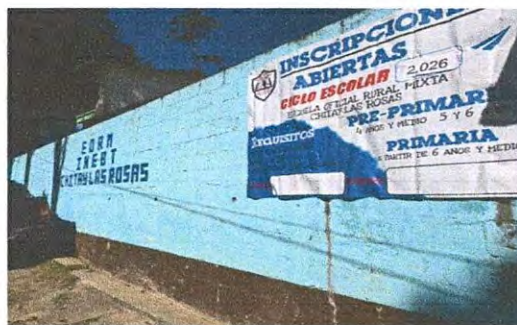
Foto. 16. Suministro y aplicación de pintura exterior latex (incluye rotulación con el nombre del establecimiento) marca corona clásica. 450 m2

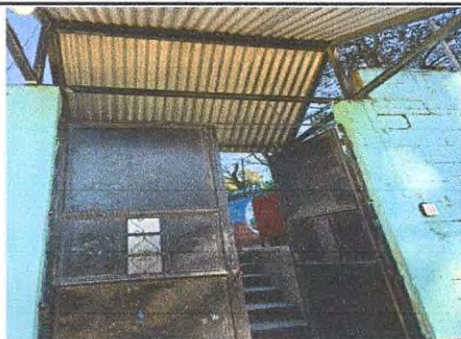
Foto. 17. Sustitución de portón de metal chapa 16 de 2 hojas 1.70 \* 2.45 con ventanillas y chapa marca Yale y argollas para candados.

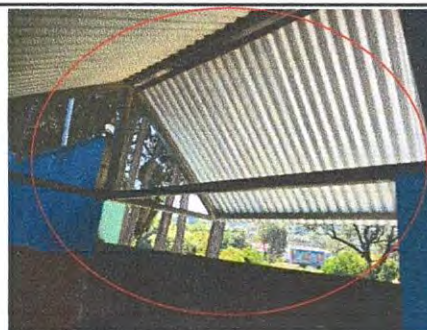
Foto. 18. Sustitución de lámina lisa en estructura superior en portón chapa 16 1.25 x 1.70
