SITUACIÓN DEFICIENCIAS DETERMINADAS

| NOMBRE DEL ESTABLECIMIENTO: | EORM "Sector Las Flores" | DIRECCIÓN DEL ESTABLECIMIENTO: | Sector las Flores, Aldea Santa Rita |
| CÓDIGO DEL ESTABLECIMIENTO: | 09-02-0008-43 | FECHA: | 7/7/2025 |

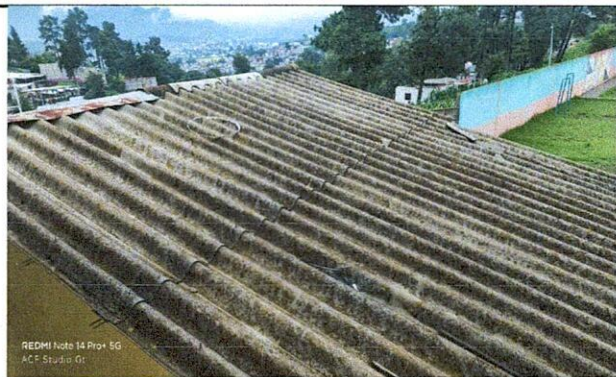
Foto 7: Sustitución de lámina, por lámina troquelada calibre 26m

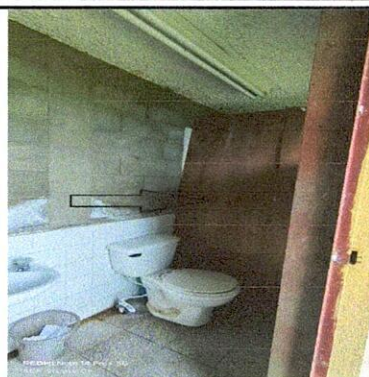
Foto 8: División de baños niñas y niños con Duro K

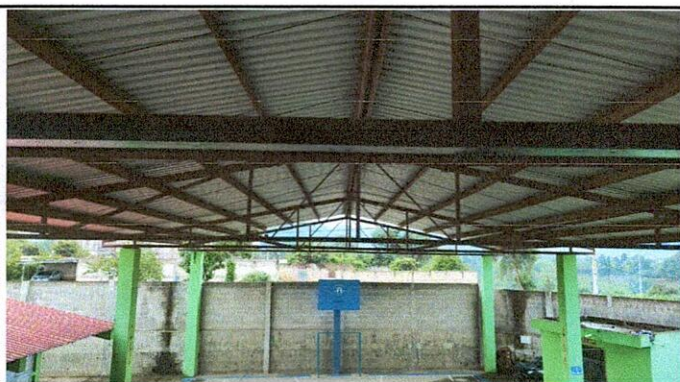
Foto 9: Sustitución de lámparas para exterior por reflectores

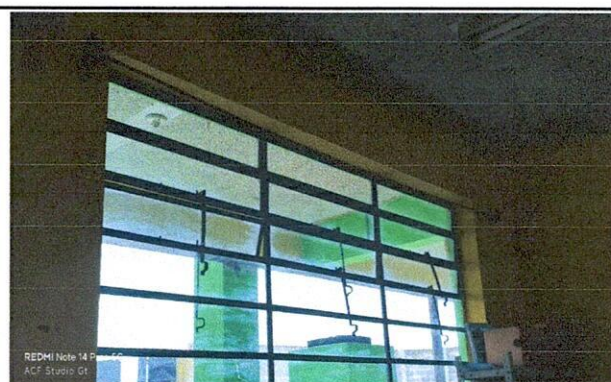
Foto 10: Mantenimiento a estructura de metal de ventanas

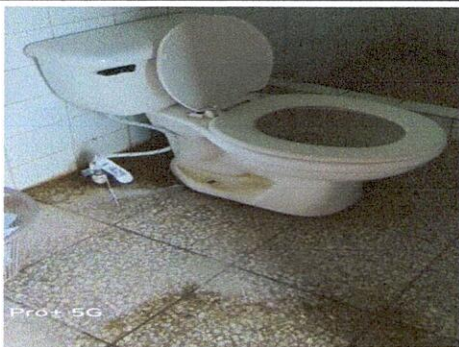
Foto1: Sustitución inodoro elongado

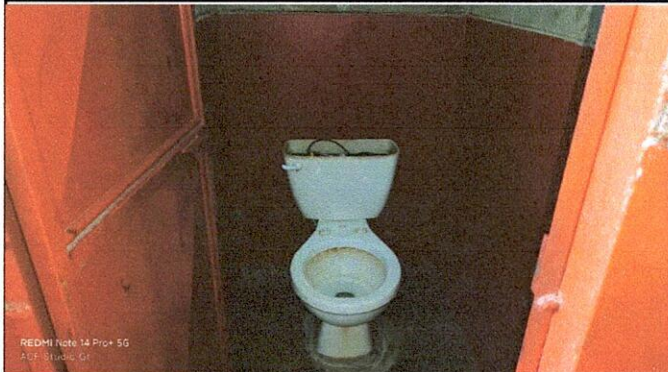
Foto 2: Sustitución inodoro elongado

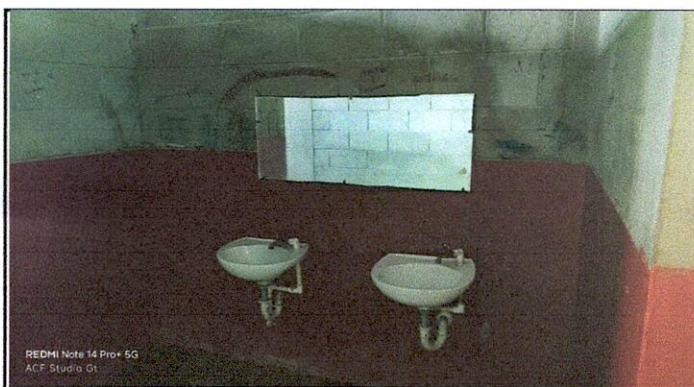
Foto 3: Sustitución lavamanos con grifería sobre pedestal de cemento

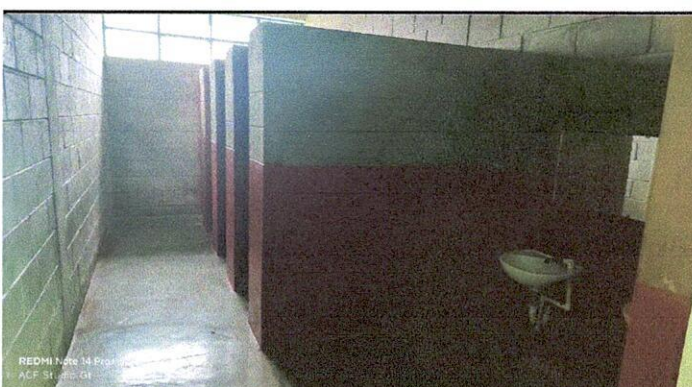
Foto 4: Repello en muro, cernido en muro

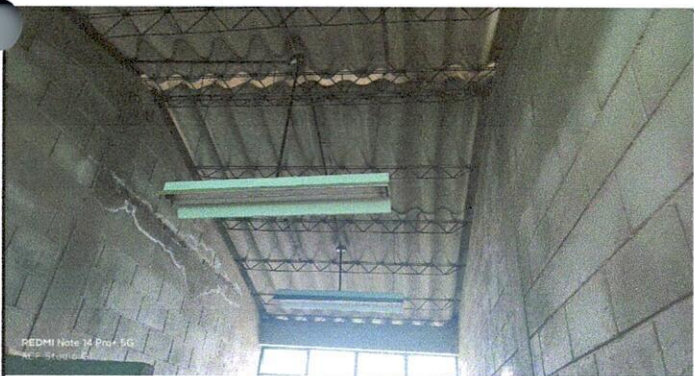
Foto 5: Sustitución de lámparas por lámpara bombillo led globo 30w para pasillos 2,400 lúmenes

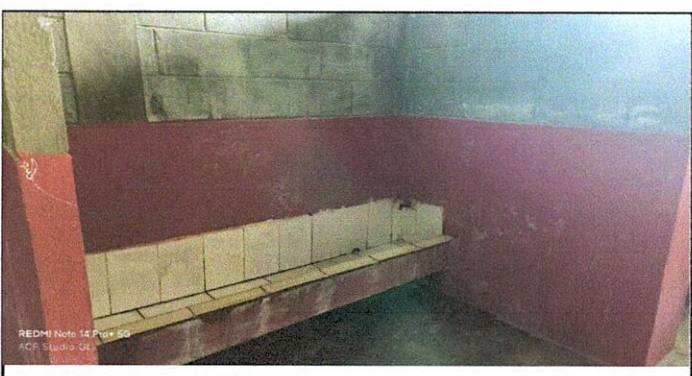
Foto 6: Sustitución de mingitorios
