SITUACIÓN DEFICIENCIAS DETERMINADAS:

PREVIO ☒

| NOMBRE DEL ESTABLECIMIENTO: | EODP | DIRECCIÓN DEL ESTABLECIMIENTO: | CENTRO |
| CÓDIGO DEL ESTABLECIMIENTO: | 09-03-0183-42 | FECHA: | 15/12/2025 |

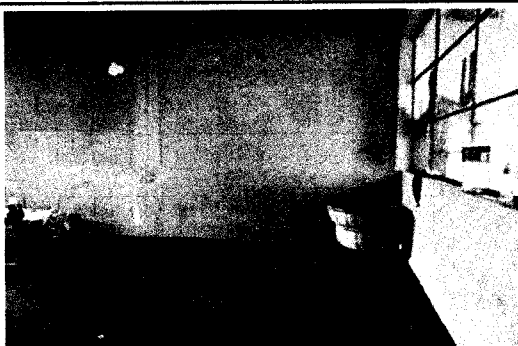
Foto 5: Manteniminto preventivo de pintura en muros 60 m2

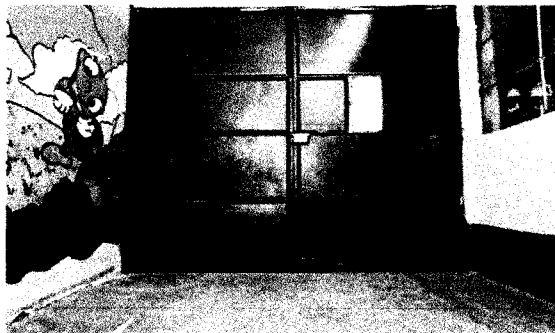
Foto7: Mantenimiento preventivo portón metalico 5.88 m2
