| DEPARTAMENTO: | QUETZALTENANGO | MUNICIPIO: | Olintepeque |
| NOMBRE DEL ESTABLECIMIENTO: | EODP | DIRECCIÓN DEL ESTABLECIMIENTO: | CENTRO |
| CÓDIGO DEL ESTABLECIMIENTO: | 09-03-0183-42 | FECHA: | 15/12/2025 |

REGISTRO FOTOGRÁFICO  
PROGRAMA DE MANTENIMIENTO DE EDIFICIOS ESCOLARES PÚBLICOS

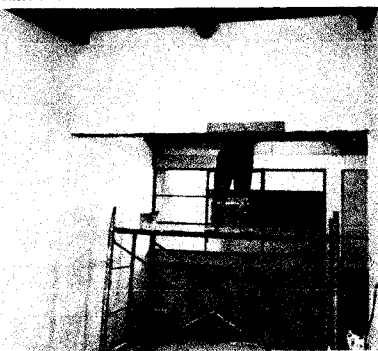
**Foto 2: Mantenimiento correctivo de repello en muros 60 m2**

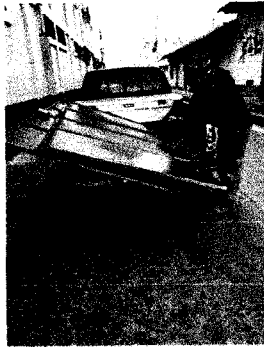
Foto 7: Mantenimiento preventivo portón metálico 5.88 m2

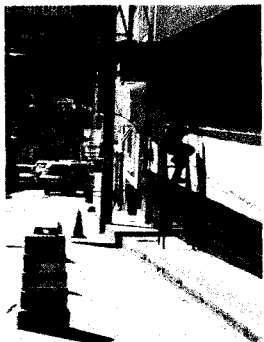
Foto 8: Sustitución de marcos de ventanas metálicas 20 m2
