| NOMBRE DEL ESTABLECIMIENTO: | NÚCLEO FAMILIAR EDUCATIVO PARA EL DESARROLLO NUFED 295 | DIRECCIÓN DEL ESTABLECIMIENTO: | CALLE REAL ALDEA CHUISUC |
| CÓDIGO DEL ESTABLECIMIENTO: | 09-03-4053-45 | FECHA: | 11/04/2025 |

REGISTRO FOTOGRÁFICO  
PROGRAMA DE MANTENIMIENTO DE EDIFICIOS ESCOLARES PÚBLICOS

PRA-FOR-123  
Versión 1

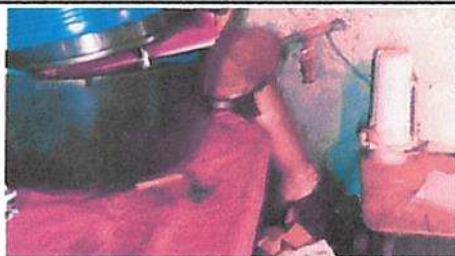
Sustitución de pila de concreto en cocina con azulejo de 2.20 m de ancho por 0.80 m de fondo por 0.90 m de alto, de dos lavaderos y un tanque. Incluye: paredes con grosor de 6 cm de concreto y electromalla 6/6, concreto mejorado con aditivo sika 1, azulejo cerámico en interior de tanque y exterior de pila pegado con adhesivo PSP.  
Sustitución de línea de drenaje de PVC de 3".

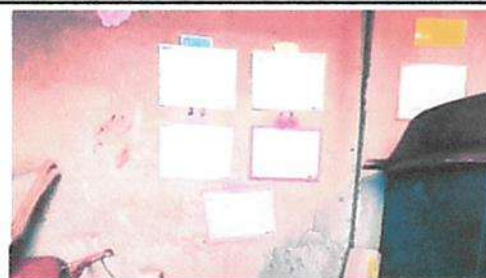
Mantenimiento de muros de interior de cocina con repello.  
Aplicación de pintura látex en muros interiores de cocina.

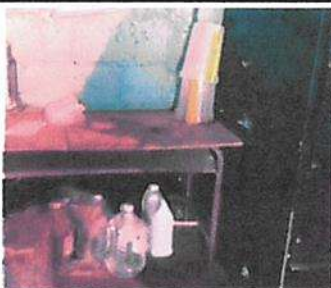
Sustitución de mesón de concreto con azulejo en cocina.  
Sustitución de puertas metálicas de mesón en cocina.

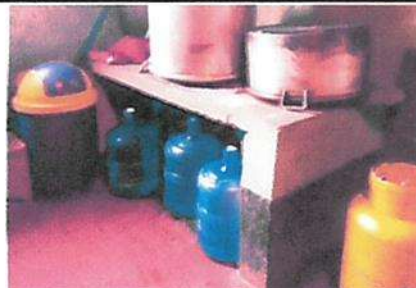
Sustitución de azulejo en mesón de cocina.
