SITUACIÓN DEFICIENCIAS DETERMINADAS:

| NOMBRE DEL ESTABLECIMIENTO: | COPB ANEXO A EORM | DIRECCIÓN DEL ESTABLECIMIENTO: | PARAJE LA UNIÓN ALDEA SAN FRANCISCO CHUATUJ |
| CÓDIGO DEL ESTABLECIMIENTO: | 09-04-0036-41 | FECHA: | 9/11/2025 |

# REGISTRO FOTOGRÁFICO PROGRAMA DE MANTENIMIENTO DE EDIFICIOS ESCOLARES PÚBLICOS

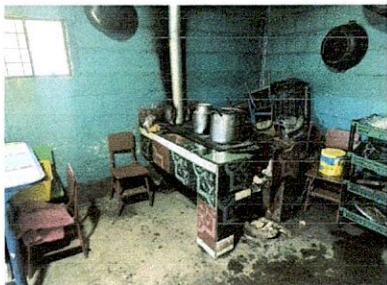
Nivelación de piso de concreto existente en cocina y aula

Sustitución de piso de concreto existente en cocina y aula por piso cerámico antideslizante de 0.40 m x 0.40m
