SITUACIÓN DEFICIENCIAS DETERMINADAS:

| NOMBRE DEL ESTABLECIMIENTO: | EORM | DIRECCIÓN DEL ESTABLECIMIENTO: | Caserío Nuevo Panorama |
| CÓDIGO DEL ESTABLECIMIENTO: | 09-04-0212-43 | FECHA: | 4/07/2025 |

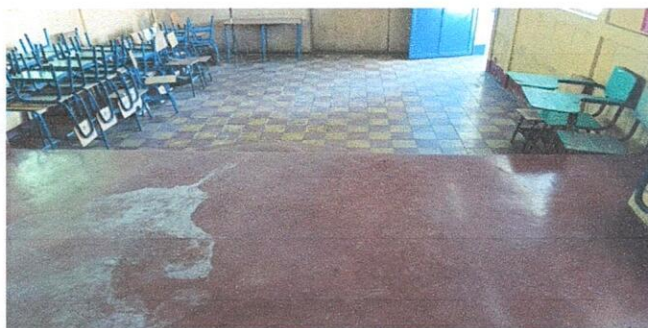
Matenimiento y sustitución piso concreto y mosaico para 3 aulas.

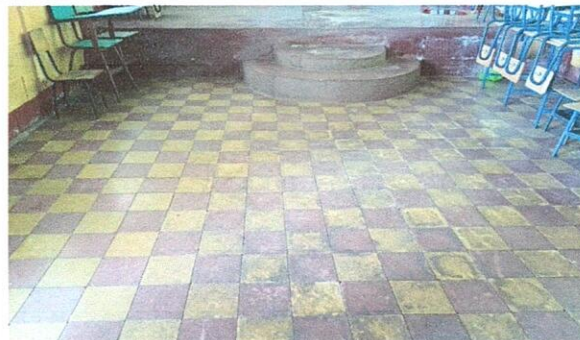
Matenimiento y sustitución piso concreto y mosaico para 3 aulas.

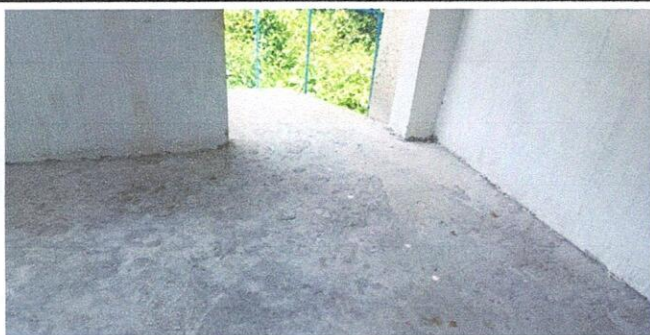
Sustitución de piso de concreto por cerámica en la dirección

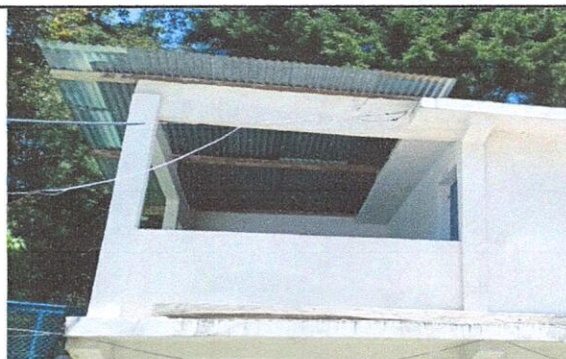
Sustitución de lámina por lámina troquelada calibre 26

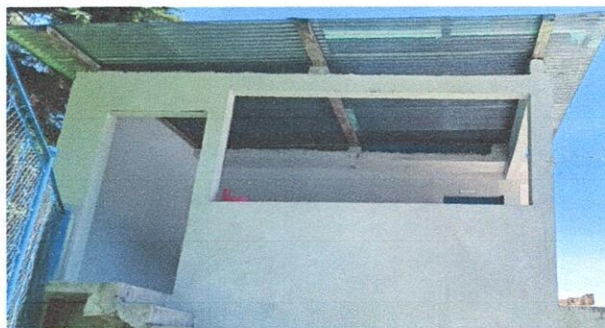
Sustitución de vigas de madera por costaneras de metal de 6 m

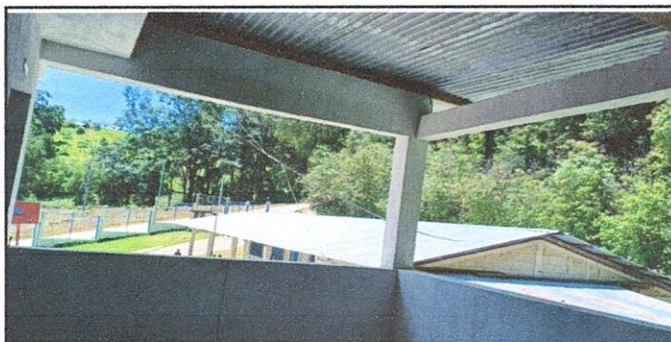
Sustitución de ventanas en dirección

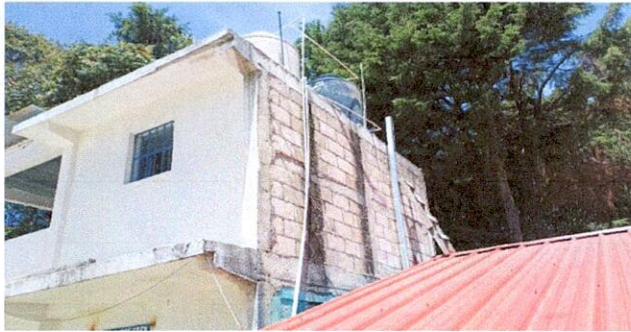
Suministro de bolsas de crestuco para blanqueado de pared de dirección

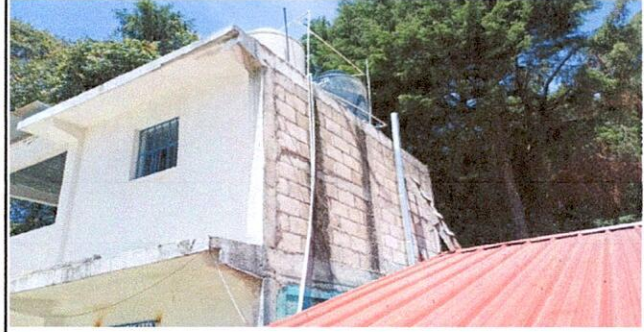
Suministro de cubetas de sellador para pared de dirección

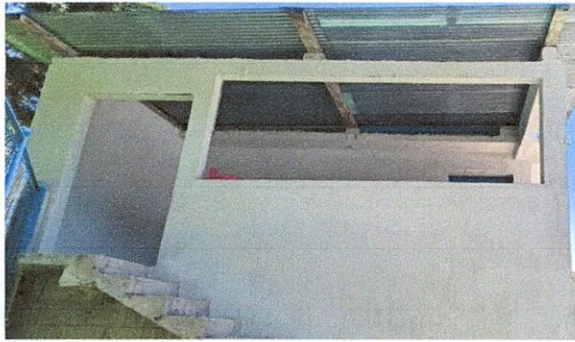
Sustitución de puerta en dirección

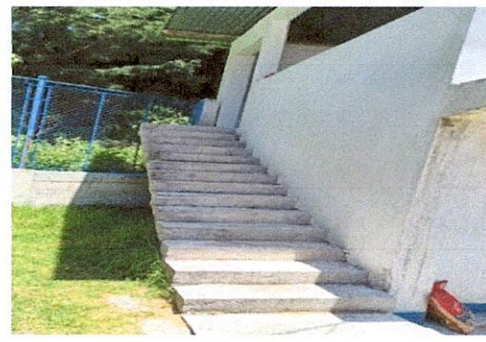
Mantenimiento correctivo para protección de gradas de dirección con barandas

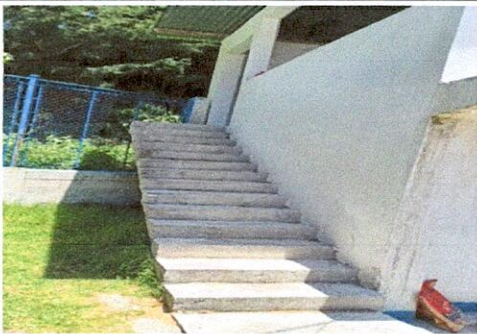
Sustitución de piso de concreto por piso antideslizante en las gradas de la dirección

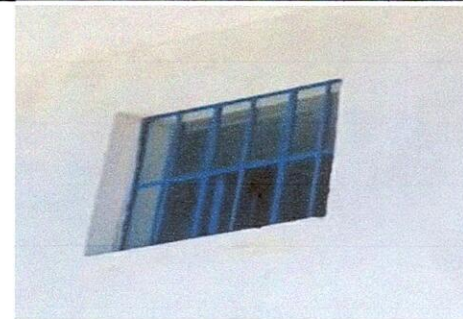
Sustitución de ventana en cocina

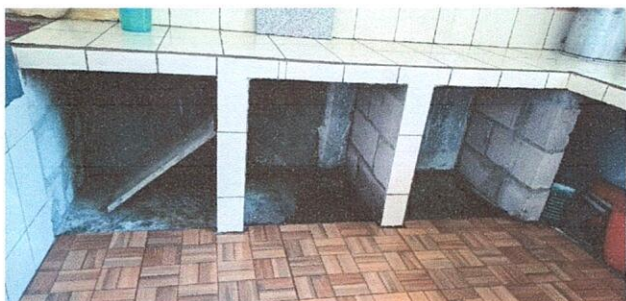
MSustitución de puertas de gavinetes a puertas de madera en la cocina

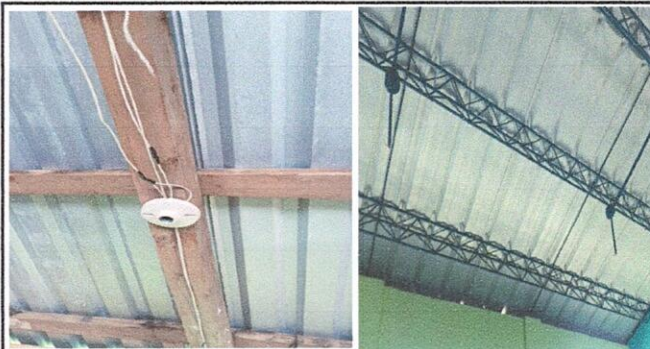
Mantenimiento de electricidad, cable calibre 10, plafoneras, tomacorrientes, caja de dados, focos.

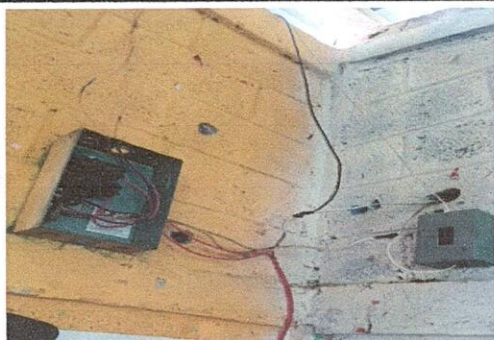
Mantenimiento de electricidad, cable calibre 10, plafoneras, tomacorrientes, caja de dados, focos.

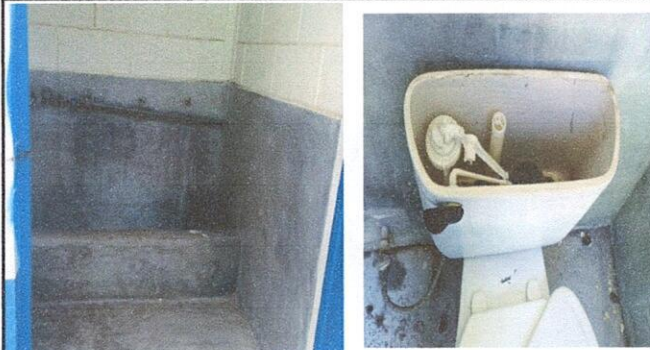
Mantenimiento y reparación de baños, cambio de tazas y tubería

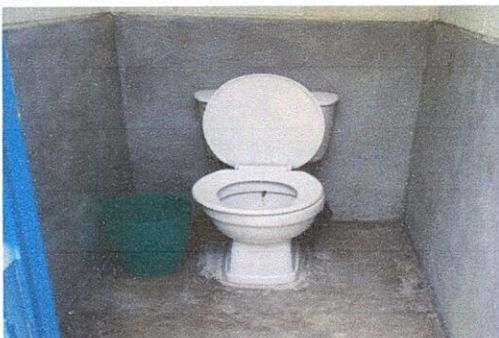
Mantenimiento correctivo en pared de servicio sanitarios de escuela con azulejo
