SITUACIÓN DEFICIENCIAS DETERMINADAS:

| NOMBRE DEL ESTABLECIMIENTO: | EORM | DIRECCIÓN DEL ESTABLECIMIENTO: | CASERÍO PASO ROJO |
| CÓDIGO DEL ESTABLECIMIENTO: | 09-04-0218-43 | FECHA: | 26/06/2025 |

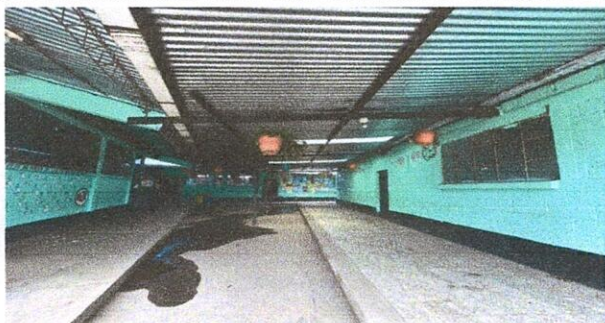
Aplicación de repello exterior en aulas y salón.

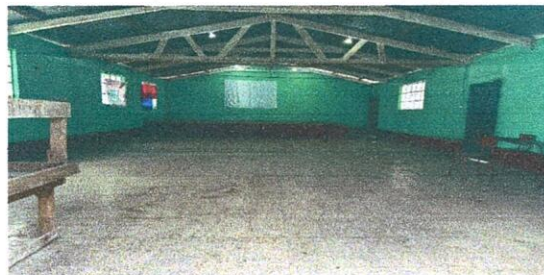
Aplicación de repello y alisado en el interior del salón.

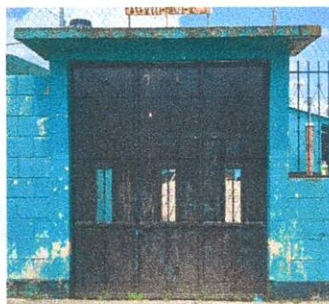
Repello columnas en portones de entrada principal del Centro Educativo.

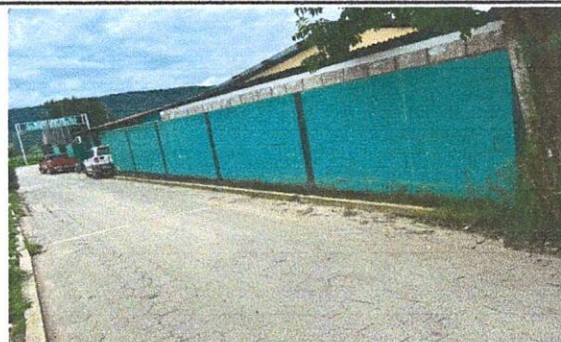
Aplicación de repello en muro perimetral

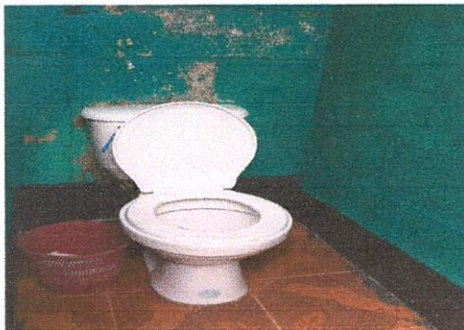
Sustitución de tazas de baño.

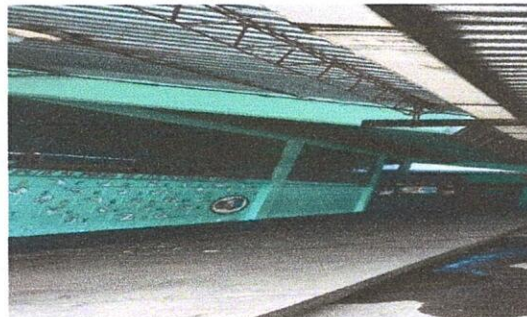
Repello en columnas resaltadas en el corredor y muro perimetral (pared de circulación de la cancha)

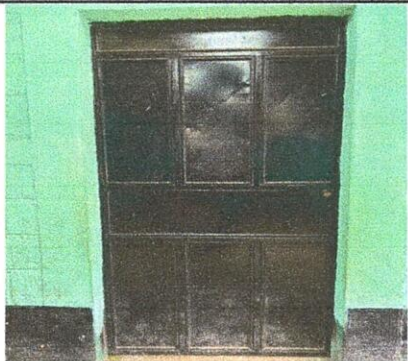
Mantenimiento de puertas metálicas (lijado y pintura)

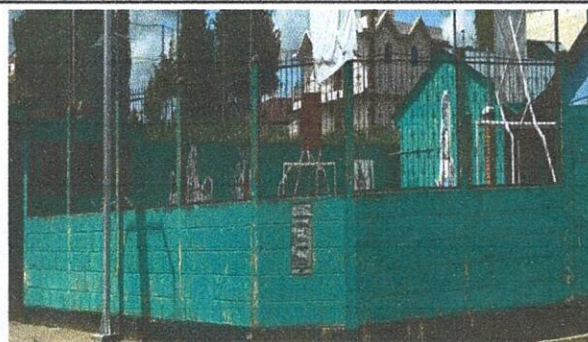
Mantenimiento de baranda metálica(lijado y aplicación de pintura)

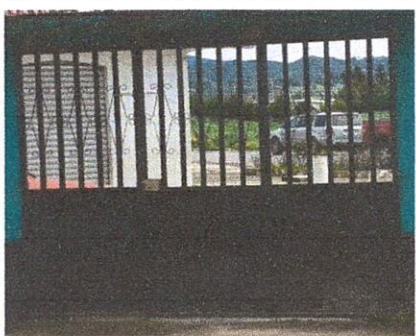
Mantenimiento de portones metálicos (lijado y pintura)

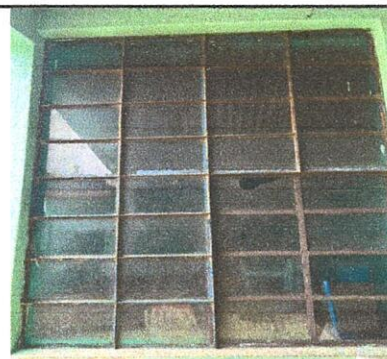
Sustitución de balcón de metal en ventana de cocina

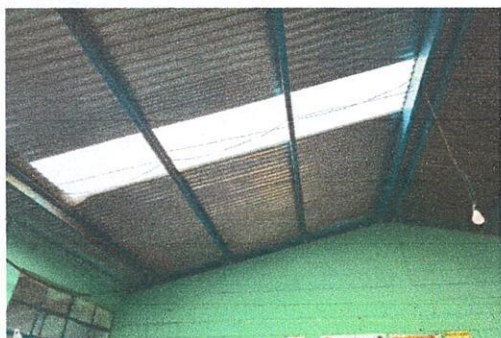
Sustitución de láminas transparentes de tres aulas y corredor

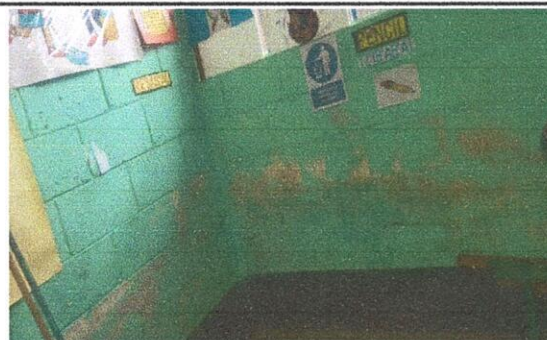
Suministro y aplicación de pintura de pared exterior e interior de muro perimetral, corredores, interior y exterior de las aulas, cocina, dirección, biblioteca y bodega
