SITUACIÓN DEFICIENCIAS DETERMINADAS:

| NOMBRE DEL ESTABLECIMIENTO: | EORM | DIRECCIÓN DEL ESTABLECIMIENTO: | CASERIO JOYA DE LA PUERTA, ALDEA CHIQUIVAL |
| CÓDIGO DEL ESTABLECIMIENTO: | 09-04-3913-43 | FECHA: | 1/10/2025 |

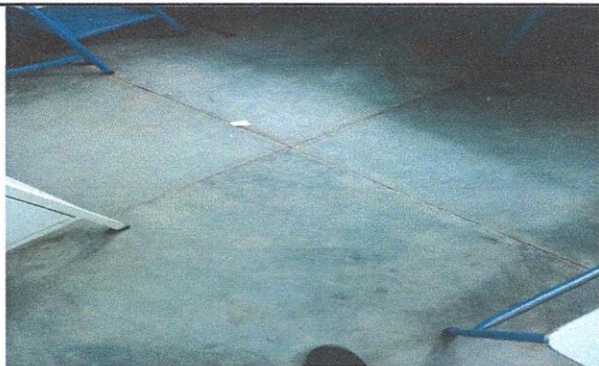
Sustitución de piso de torta de concreto a piso porcelanato de 60\*60 en aulas de modulo 1.

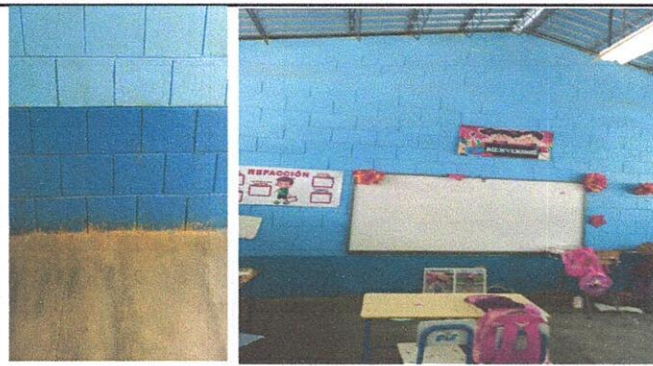
Mantenimiento de muro con Suministro y aplicacion de pintura interior SHERWIN WILLIAMS de agua para pared y aceite para zócalo en aulas de modulo 1.

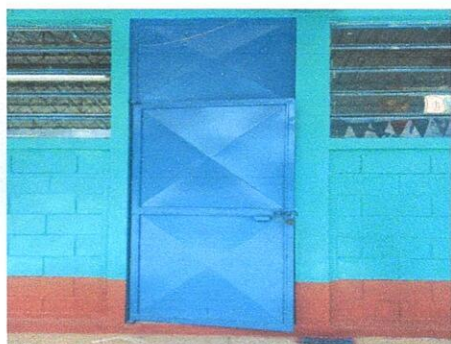
Mantenimiento de Puertas metalicas incluye (lijado, cortada y pintado)

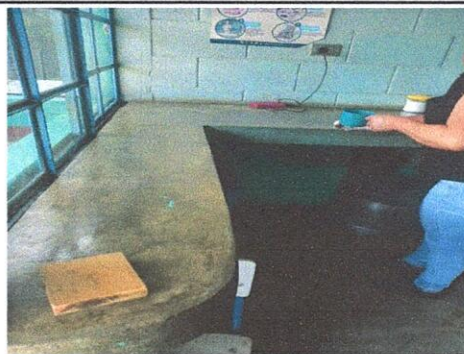
Mantenimiento correctivo de meson de concreto con de cocina (incluye azulejo y puertas de gabinete).

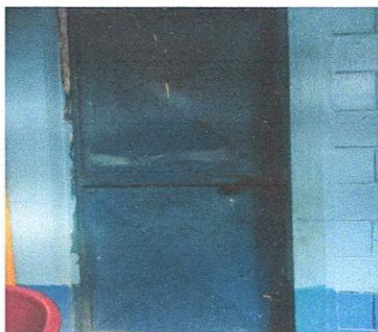
Sustitucion de puerta en mal estado por puerta metalica en area de cocina.

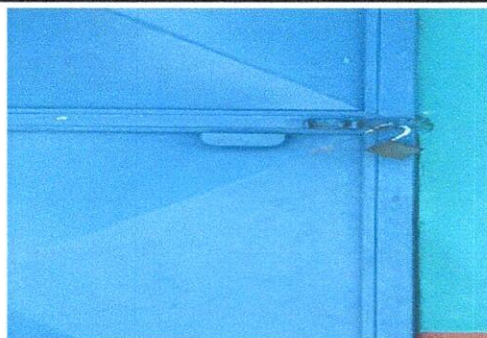
sustitucion de candado a chapas yale en puertas de aulas de modulo1.
