REGISTRO FOTOGRÁFICO  
PROGRAMA DE MANTENIMIENTO DE EDIFICIOS ESCOLARES PÚBLICOS

SITUACIÓN DE DEFICIENCIAS DETERMINADAS:

| NOMBRE DEL ESTABLECIMIENTO: | ESCUELA OFICIAL RURAL MIXTA | DIRECCIÓN DEL ESTABLECIMIENTO: | ALDEA LA UNIÓN |
| CÓDIGO DEL ESTABLECIMIENTO: | 09-05-0238-43 | FECHA: | 7/07/2025 |

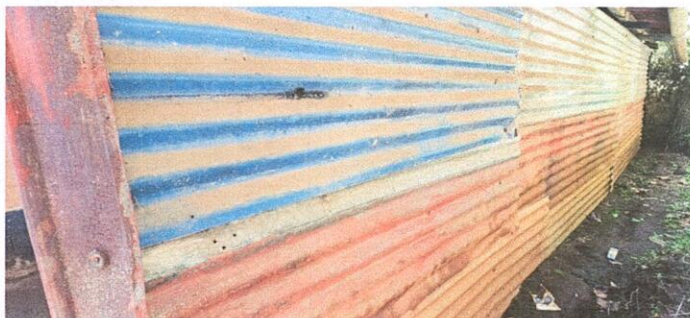
Sustitución de cerco perimetral con tubo hg y malla galvanizada en modulo 2 , Sustitución de lamina troquelada por lamina troquelada calibre 26 en aula de modulo 2

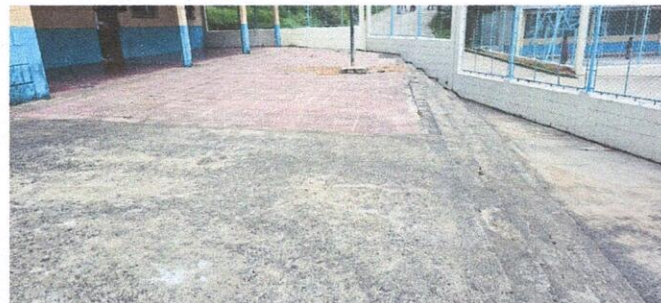
Mantenimiento correctivo de planchas de concreto en cancha de modulo 1

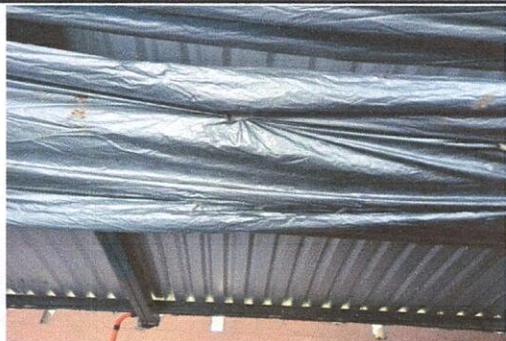
mantenimiento correctivo con sustitucion de cielo falso dirección y salon modulo 2

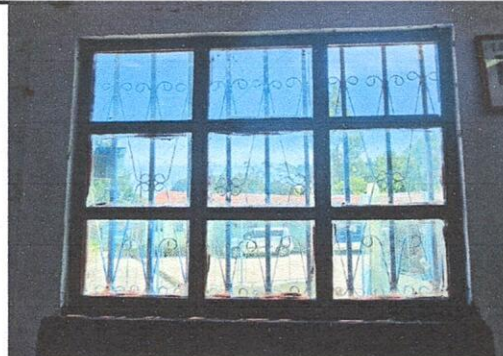
sustitucion de estructura de ventanas de madera por upvc en aulas de modulo 1

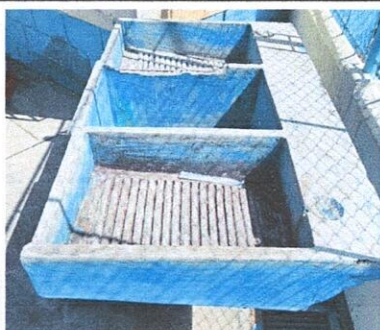
sustitucion de pilas de concreto de modulo 1

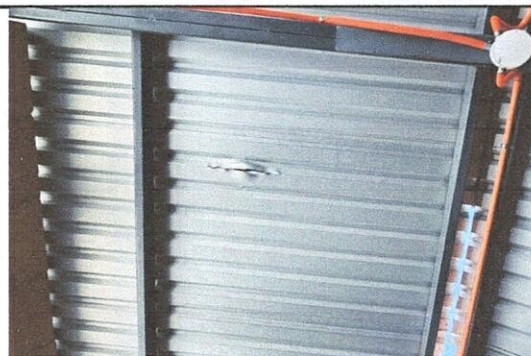
sustitucion de laminas troquelada por lamina caliubre 26 en aula modulo
