SITUACIÓN DEFICIENCIAS DETERMINADAS:

| NOMBRE DEL ESTABLECIMIENTO: | EORM | DIRECCIÓN DEL ESTABLECIMIENTO: | ALDEA LOMA GRANDE |
| CÓDIGO DEL ESTABLECIMIENTO: | 09-06-0792-43 | FECHA: | 20/10/2025 |

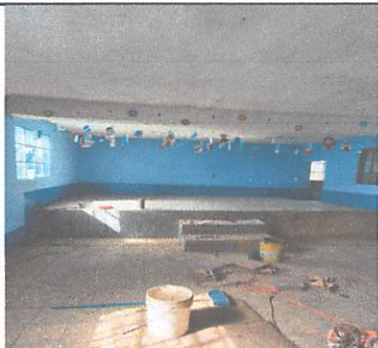
Foto 7: Mantenimiento Correctivo de escenario en Salón, con azulejo módulo 1. (5 m2)

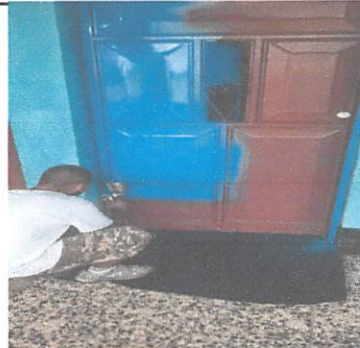
Foto 8: Mantenimiento en puertas de metal con pintura de Aceite Fas Dray Sherwin Williams Secado Rápido color azul módulo 1 (incluye limpieza y lijado). (9 unidades)

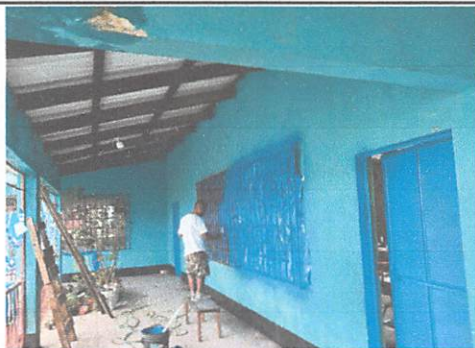
Foto 9: Mantenimiento de balcones en aulas 1ro. Y 2do. Nivel módulo 1, con pintura de aceite Sherwin William fas dray secado rápido incluye limpieza y lijado, color azul. (28 m2)

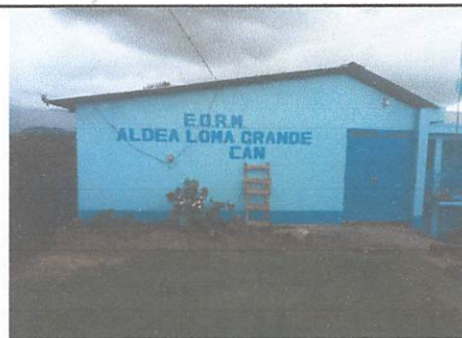
Foto 12: Sustitución de letrero oficial de la escuela( incluye elaboración de marcos de letras, rotulación y aplicación de pintura en letras) . (41 unidades)

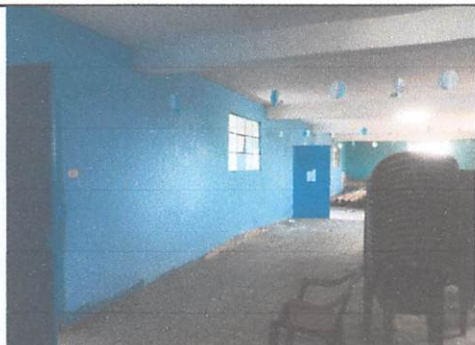
Foto 1: Mantenimiento y aplicación de pintura corona clásica latex a base de agua color celeste en muros interiores de salón módulo 1. (138 m2)

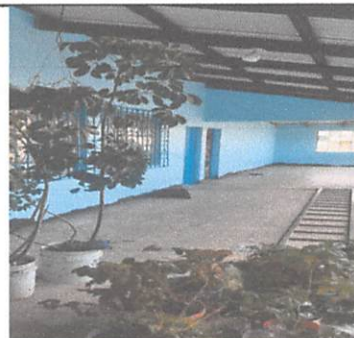
Foto 2: Mantenimiento y aplicación de pintura de aceite corona color azul para socalo en interior de salón + muros exteriores de aulas módulo 1. (38 m2)

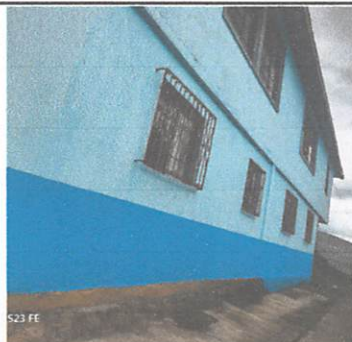
Foto 3: Mantenimiento y aplicación de pintura de aceite corona color celeste para muros exteriores de aulas 1er. Y 2do. Nivel módulo 1. (117 m2)

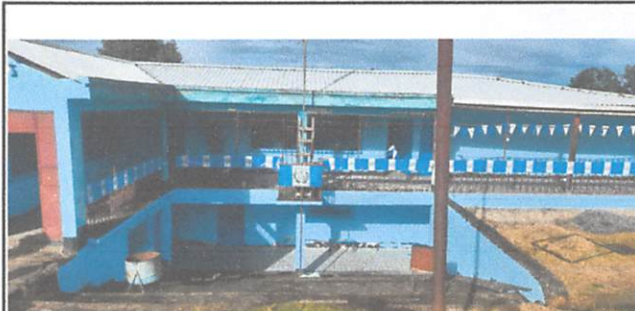
Foto 4: Mantenimiento y aplicación de pintura Sherwin Williams color celeste para muros exteriores aulas 1ro. Y 2do. Nivel fachada frontal. Módulo 1. (250 m2)

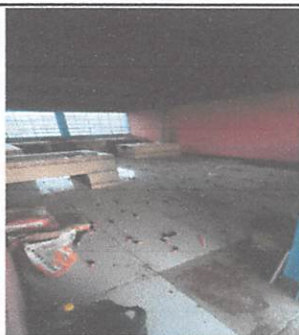
Foto 5: Sustitución de piso de concreto por piso porcelanato 60x60 cms. para cocina módulo 1. ( 26 m2)

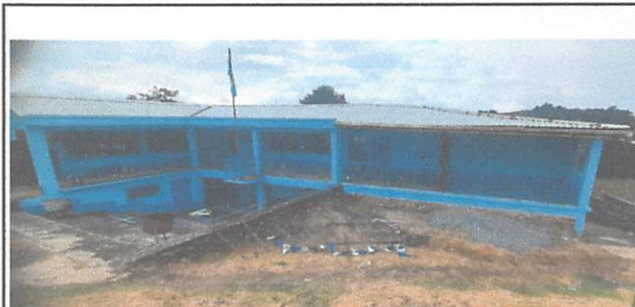
Foto 6: Instalación de baranda de metal segundo nivel altura 1.10 Mts. con tubo cuadrado de 1" módulo 1. ( 29 m2)

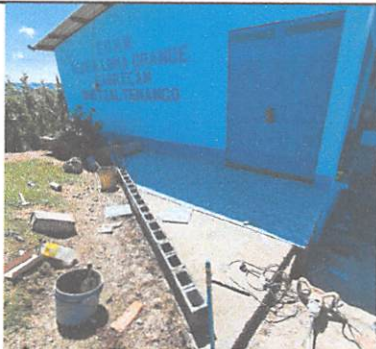
Foto 13: Sustitución de piso de concreto por piso antideslizante ingreso a escuela 2do. nivel módulo 1. (5 m2)
